FICHES BONNES PRATIQUES

2018

INTRODUCTION

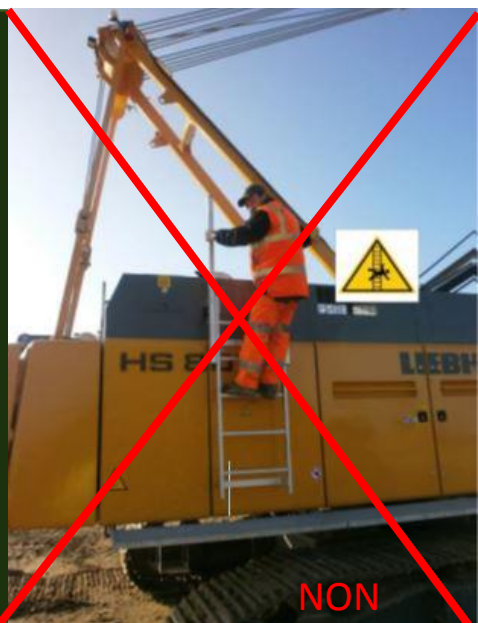
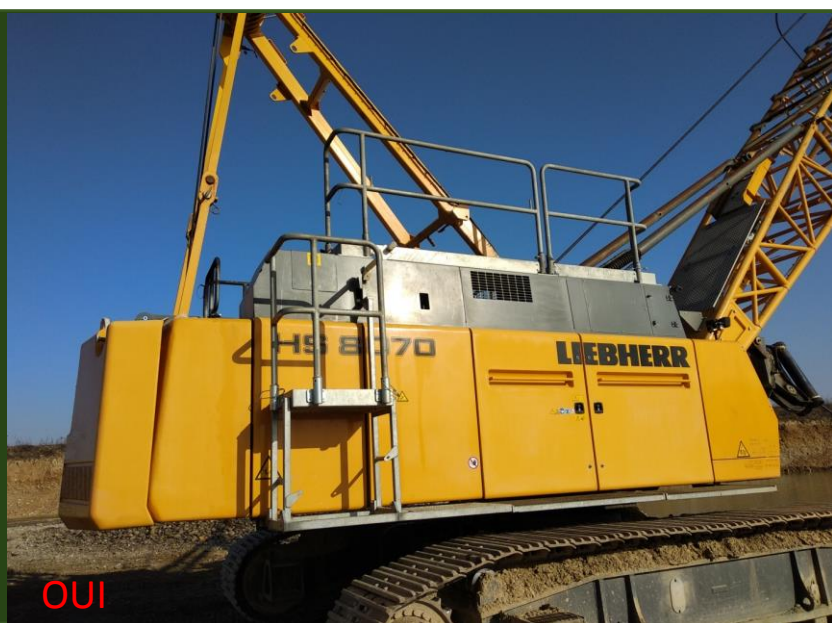
- Sécurisation des accès et facilité de la maintenance
- Ajout d'une pompe pour le complément d'Adblue

- L'étude a été faite avec le constructeur de la dragueLINE.
- Le coût a été de 45K€, pris en charge par le constructeur, qui équipe désormais ses dragueLINES.

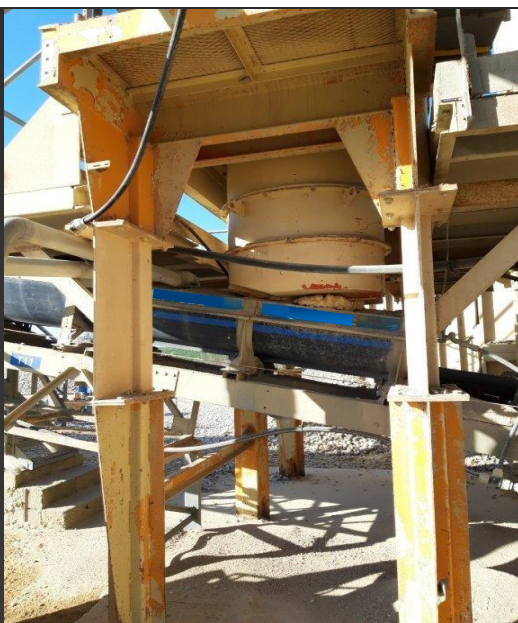
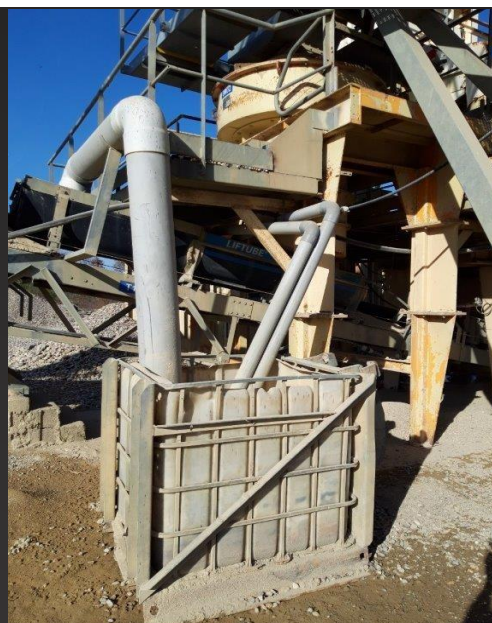
- Modification du caisson de détente existant, confinement des poussières et récupération dans une bûche à eau
- Le transfert des poussières se fait uniquement par la ventilation du broyeur

- Mise en place rapide car le caisson était déjà en place
- Solution peu coûteuse, car réalisée en interne. Coût 1000€

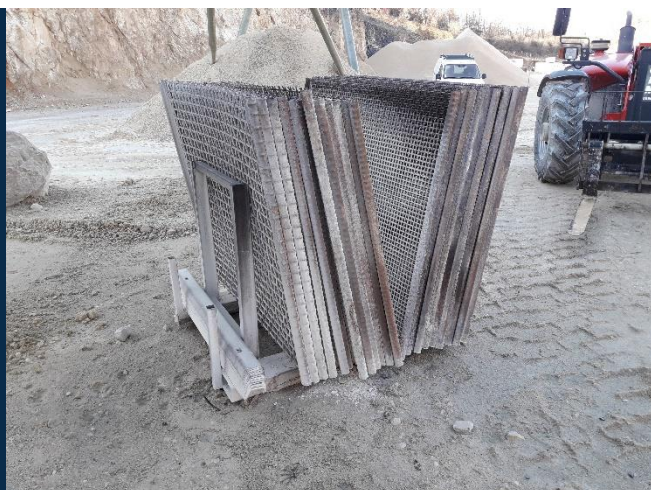
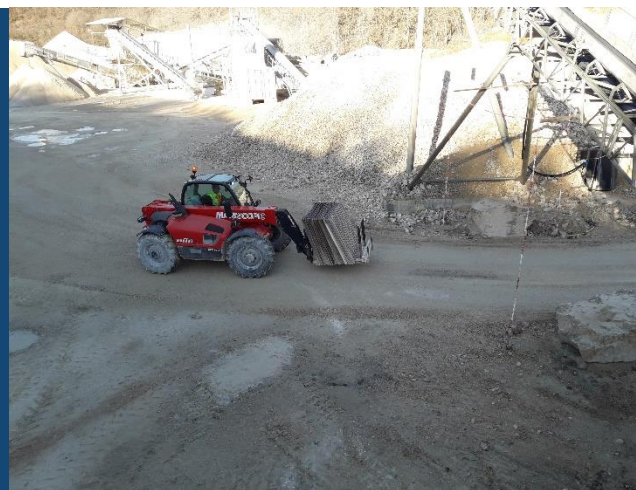
- Fabrication d'un rack pour chaque crible avec ses grilles et accessoires
- Adaptation du rack au chariot élévateur du site
- Arrimage des grilles pendant la manutention

- Achat des profilés et réalisation rapide en interne
- Coût: 600€ pour deux racks

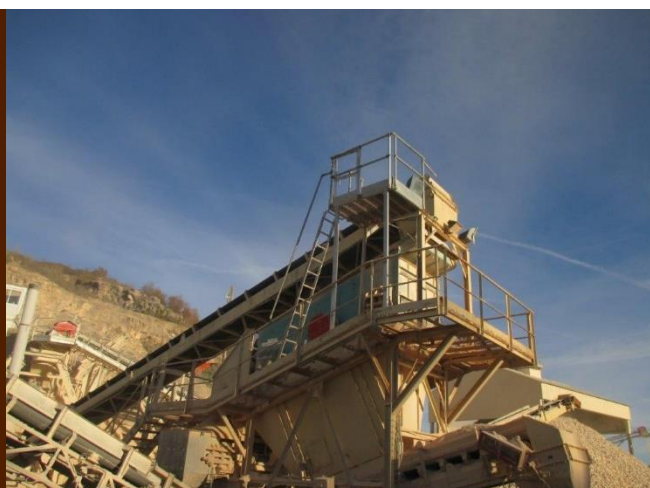
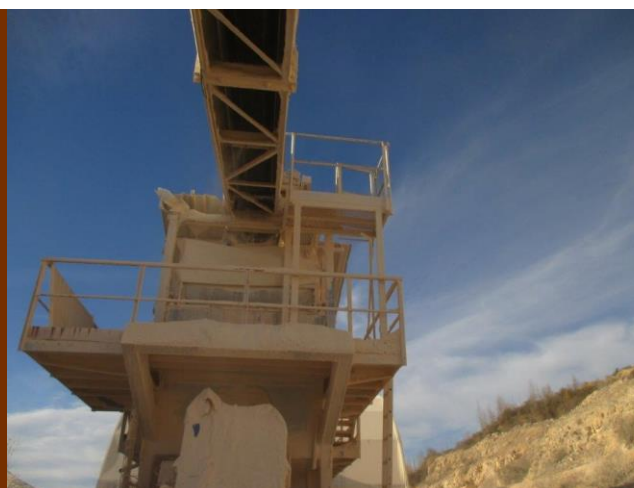
- Etude avec un sous-traitant pour la mise en place d'une plateforme au-dessus des cribles
- Adaptation généralisée sur les 3 cribles des installations

- Réalisation sur 4 jours
- Coût: 800€

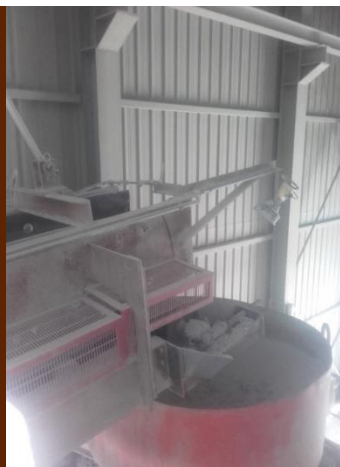
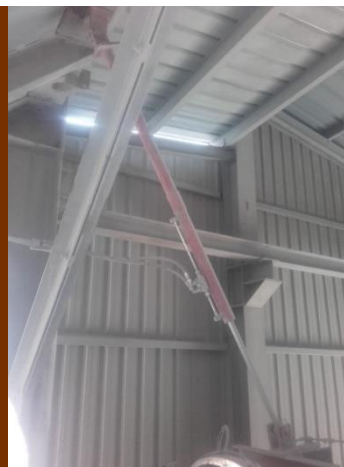
- Montage d'un vérin hydraulique sous l'alimentateur, permettant son dégagement sans risques
- Aménagement des accès latéraux pour le remplacement des mâchoires

- Mise en œuvre rapide un jour après l'achat du vérin
- Réalisé en interne
- Le coût: 500€ pour la fourniture

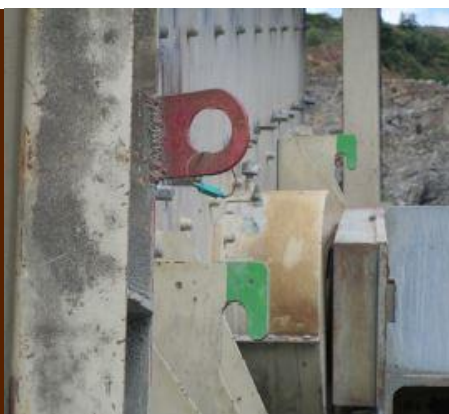
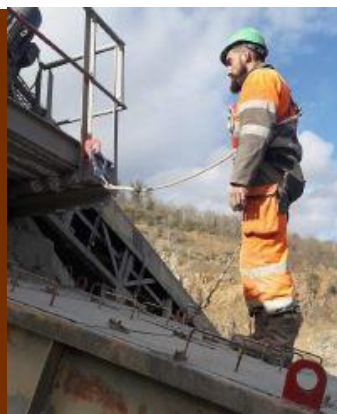
- Mise en place d'anneaux d'ancrage vérifiés par un organisme agréé et formation des opérateurs au port du harnais
- Identification des points d'ancrage sur l'installation pour assurer le personnel

- 110 pièces ont été installées en 2 jours
- Coût : 1000€

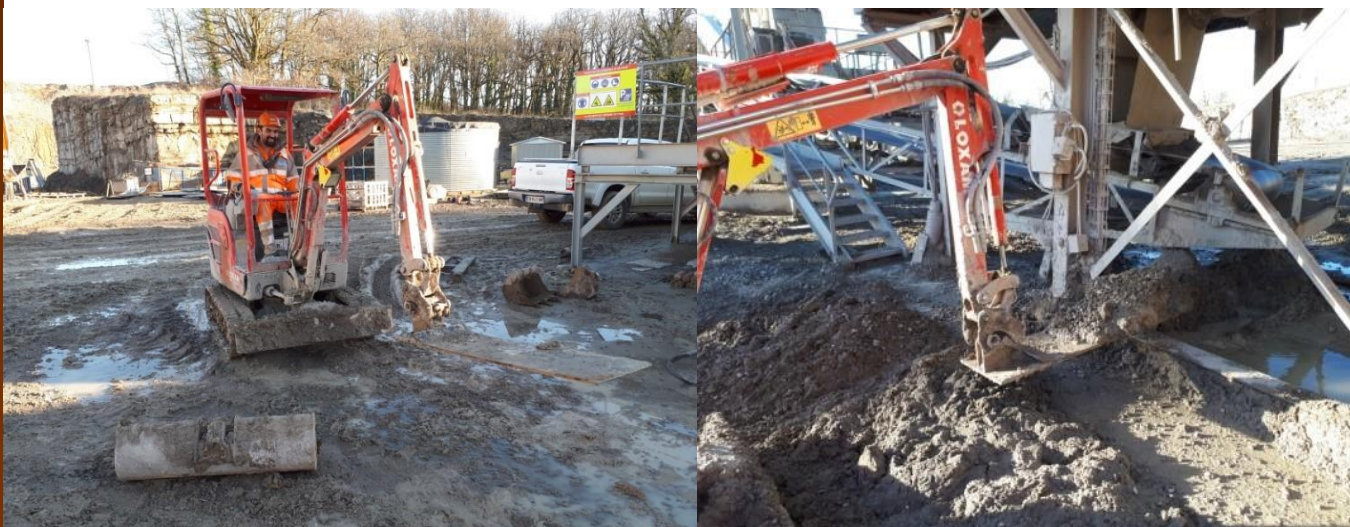
- Etude et fabrication d'un outil type « truelle » adaptable par attache hydraulique sur un mini engin
- Plusieurs formes d'outils peuvent être conçues

- Mise en place rapide après l'étude
- Réalisé en interne
- Coût: environ 1000€, réalisé par le chaudronnier voisin

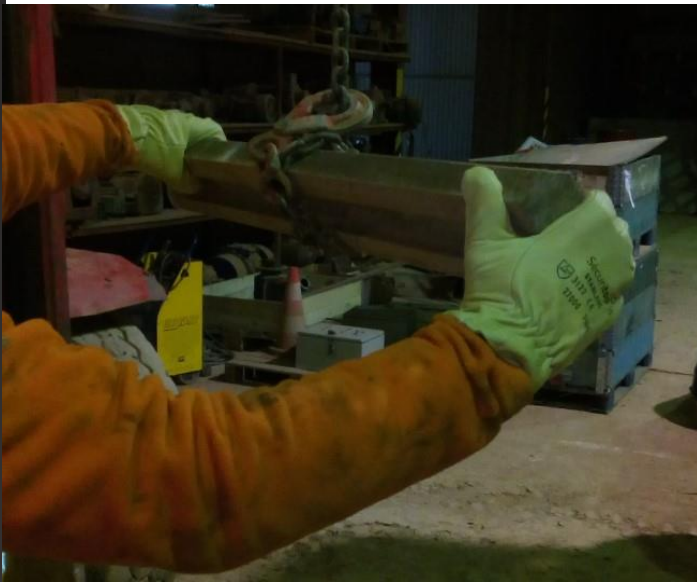
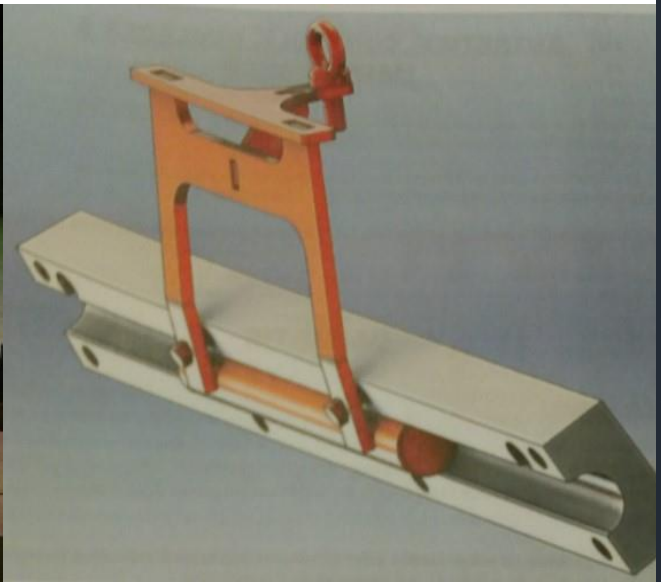
- Outillage de manutention permettant le remplacement de la pièce avec le bon angle de positionnement
- Après étude de l'outillage en interne, conception, fabrication et agrément par un prestataire extérieur

- L'idée a germé suite à une formation PRAP
- Coût: 1000€
- Cet outillage est contrôlé régulièrement par un organisme agréé

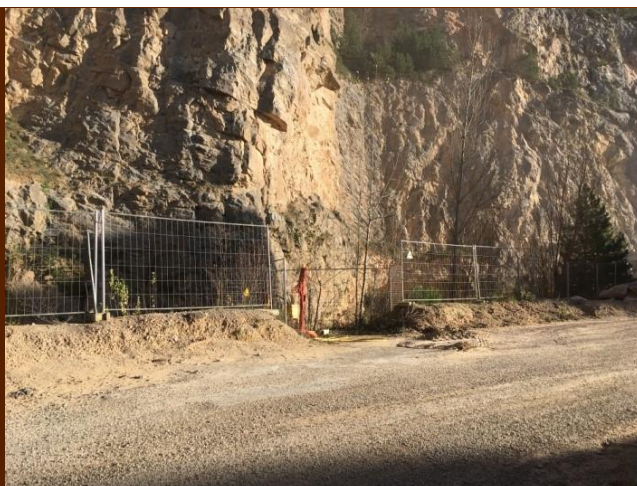
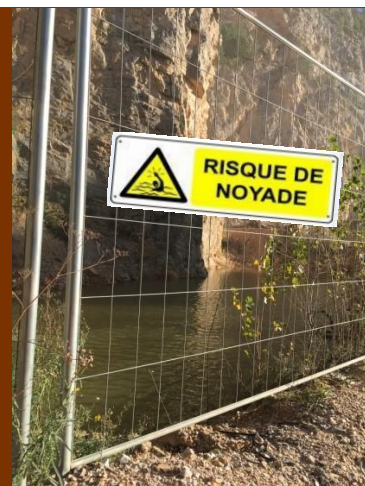
- Mise en place d'une clôture de type chantier, facilement déplaçable.
- Cet aménagement s'est substitué à une partie de la clôture existante.

- Après l'achat des clôtures de chantier, l'installation s'est faite rapidement sur tous les bassins
- Coût 200€ les 3,5 ml
- Réalisation en interne

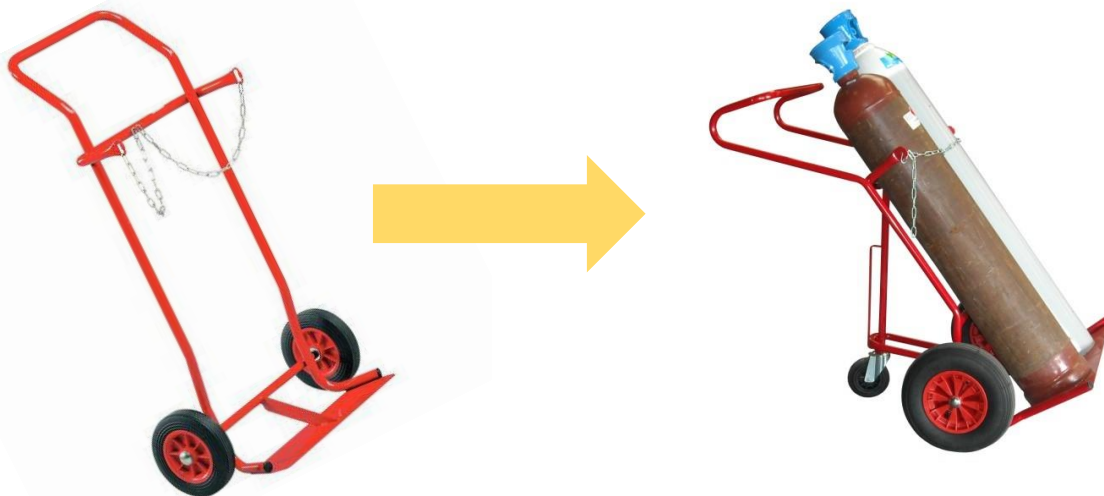
- Mise en place d'une troisième roue à l'avant du chariot
- Le chariot reste équilibré dans cette position de travail ou de rangement

- Réalisé en 3h après l'achat de la roue et des profilés
- Coût: 200€ solution réalisé en interne

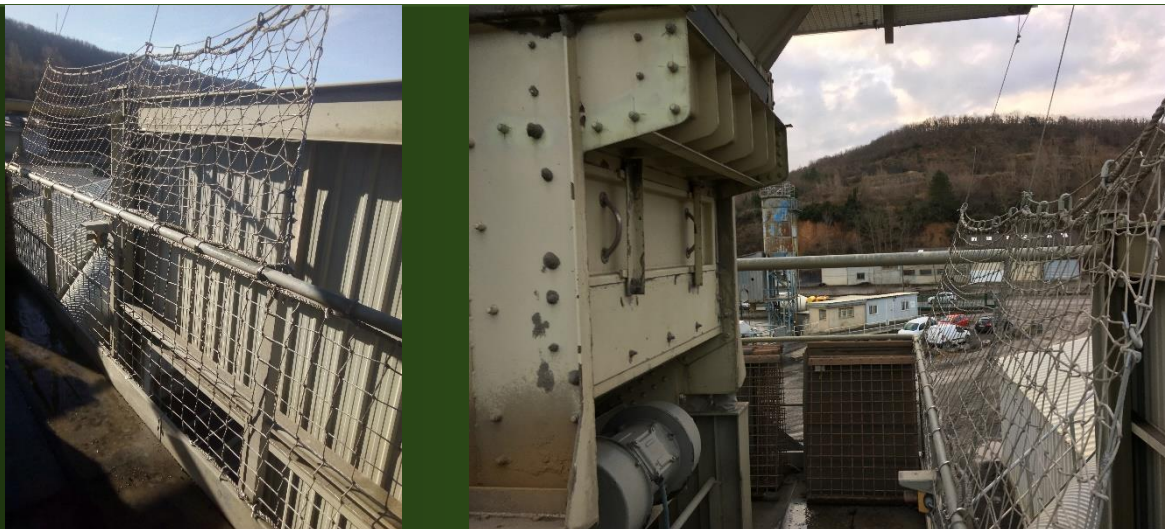
- Protection collective par un filet de sécurité d'échafaudage
- Cette protection ne se substitue pas à l'accès existant mais sécurise l'opérateur lors de l'intervention

- Mise en place suivant les préconisations du constructeur sur la structure existante et contrôle régulier de l'état du filet et des ancrages
- Cette protection a été rapidement mise en place
- Coût: 500€

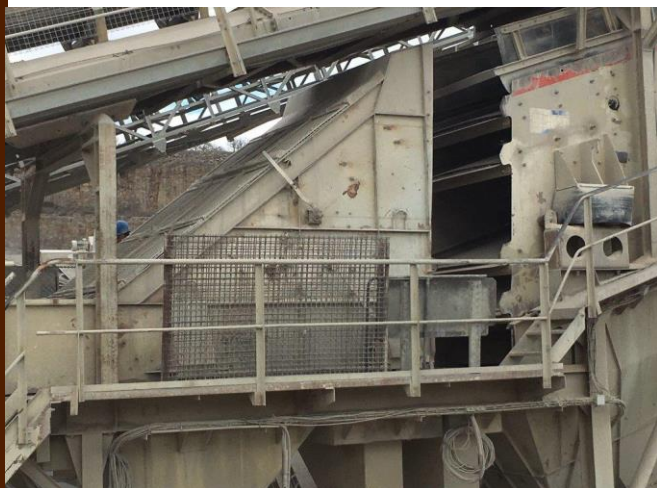
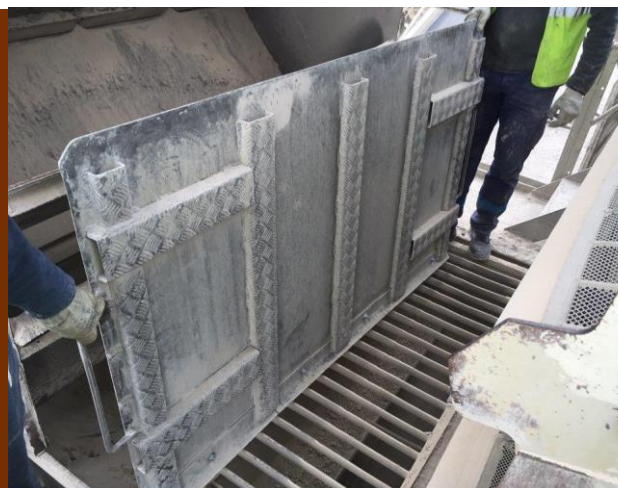
- Fabrication d'une passerelle amovible à positionner devant le crible lors de l'ouverture du chariot mobile
- Cette passerelle en aluminium permet d'atteindre facilement les grilles supérieures

- Mise en œuvre rapide
- Coût: 500€. Réalisé en interne

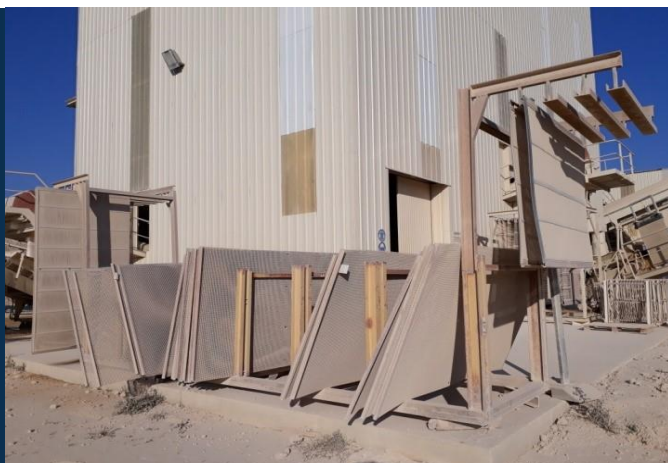
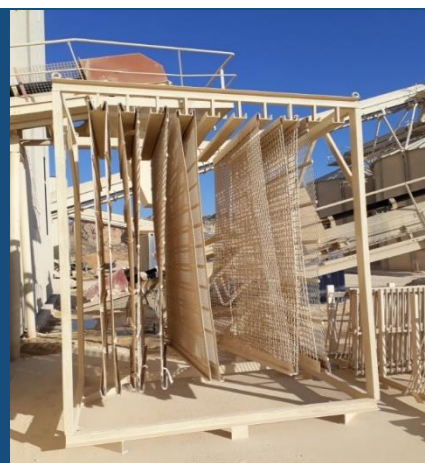
- Fabrication d'un portique pour chaque crible avec ses grilles
- Le portique permet de ranger et de choisir rapidement les grilles souhaitées

- Achat des profilés et réalisation rapide en interne
- Coût: 600€ pour deux portiques

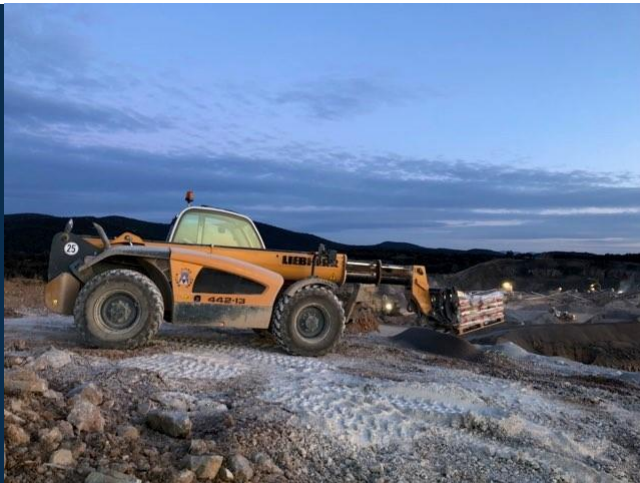
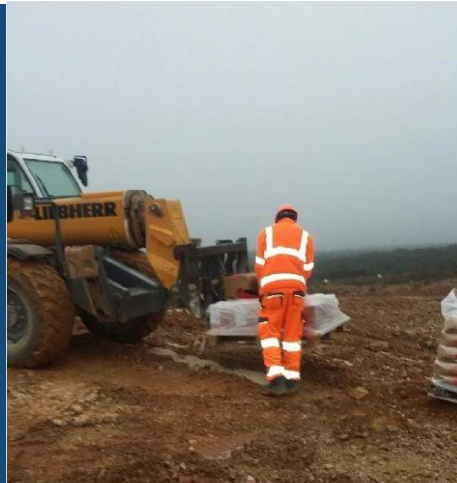
- Utilisation d'un chariot élévateur tout terrain avec une cabine ROPS/FOPS
- Positionnement de la palette à hauteur d'Homme

- Mise en place rapide après la réception du chariot élévateur
- Utilisation devenue indispensable pour le Personnel

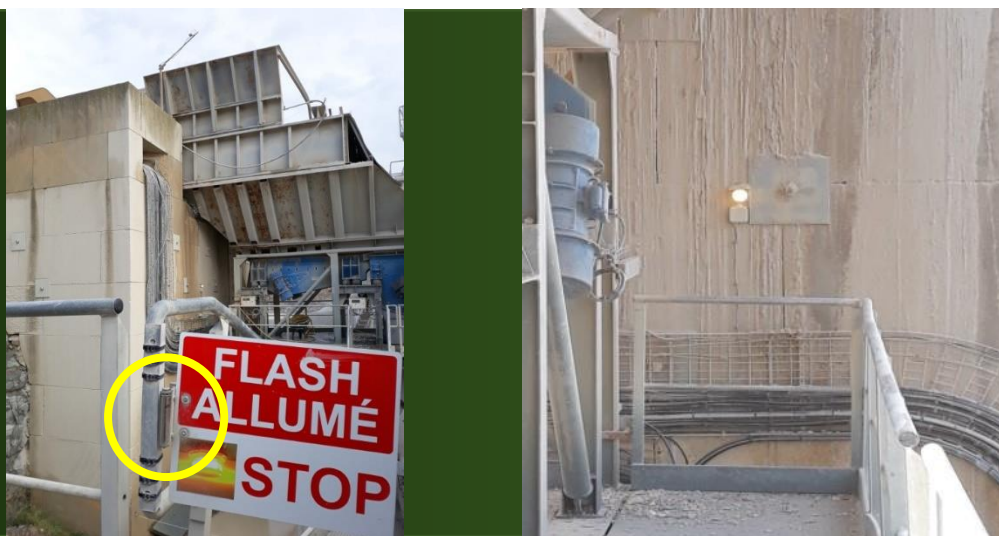
- Mise en place d'un faisceau laser qui signale la présence du dumper
- Installation d'un portillon type « saloon » et d'un feu éclipse pour la signalisation

- Achat et installation des composants et du portillon
- Coût: 500€

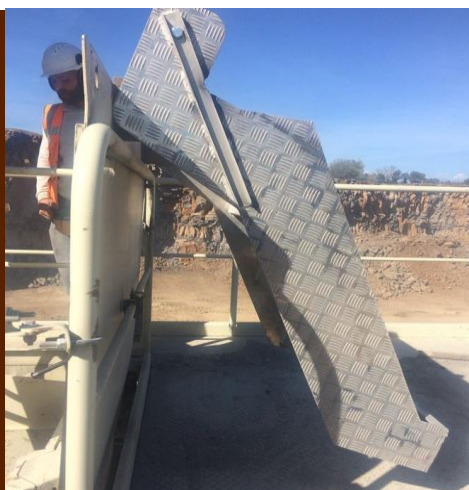
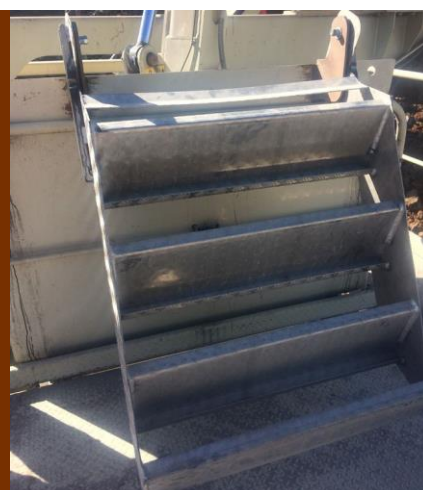
- Fabrication d'un escalier fixé sur le capot de protection
- Equipé de garde corps, le capot sert aussi de plateforme d'accès

- Réalisation: 2 semaines par une entreprise extérieure
- Coût: 2000€, fourniture et intervention du chaudronnier

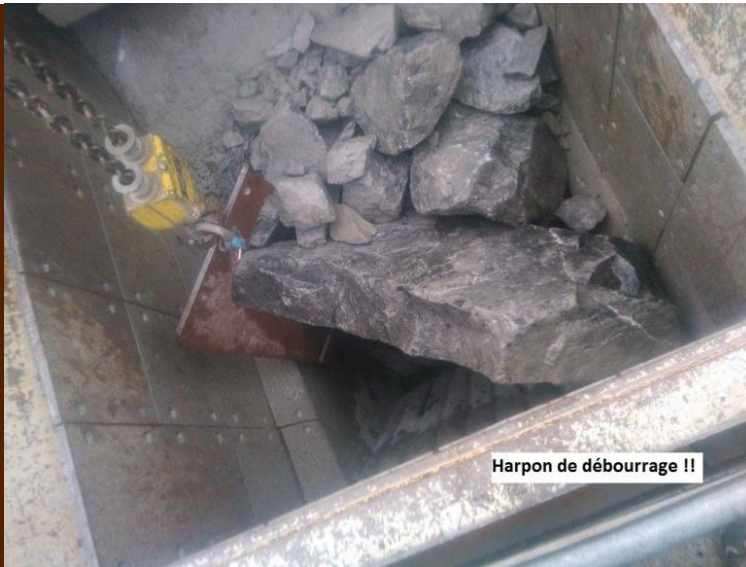
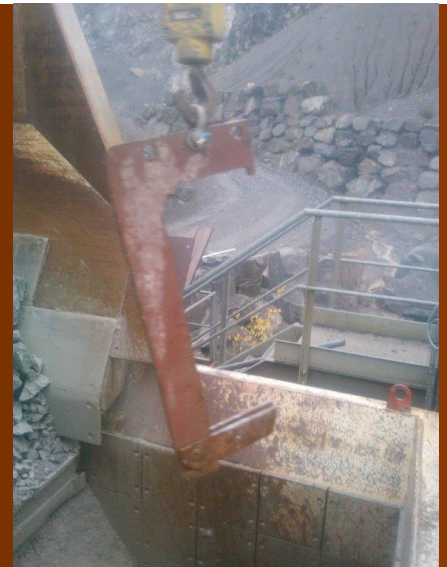
Harpon de débouillage !!

- Fabrication d'un outil spécifique permettant le déblocage d'un bloc
- Utilisation du palan monorail pour manutentionner le « harpon » depuis une plateforme sécurisée

- Après le 3^{ème} prototype mise en œuvre complètement satisfaisante
- Coût: 200€ d'acier et quelques heures de main d'œuvre interne

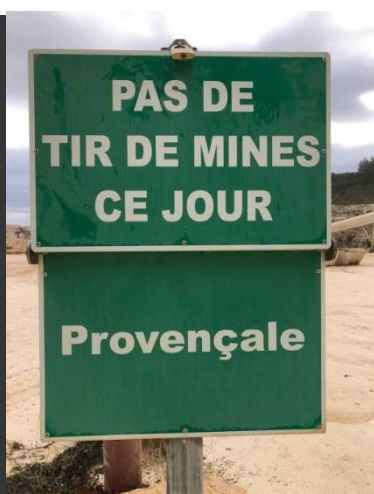
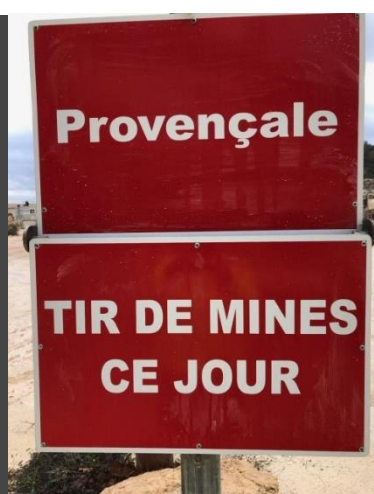
- Mise en place de panneaux de couleurs réversibles:
 - Rouge « TIR »;
 - Vert « pas de TIR »
- Positionnement des panneaux à l'entrée du site et sur le parking

- Coût: 200€
- Améliorations futures: lampes flash et horaires de TIR

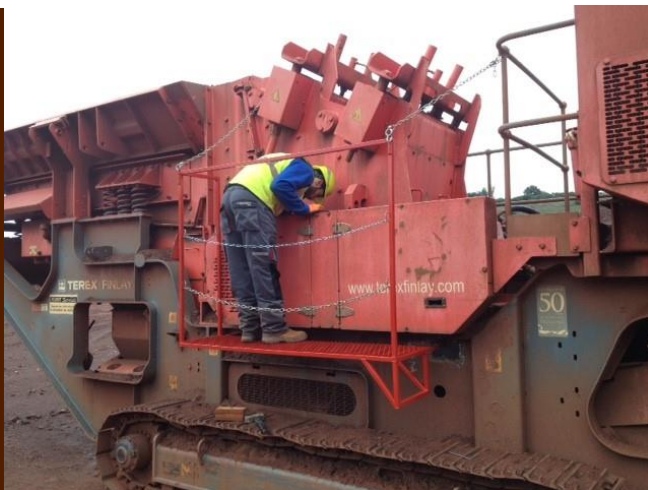
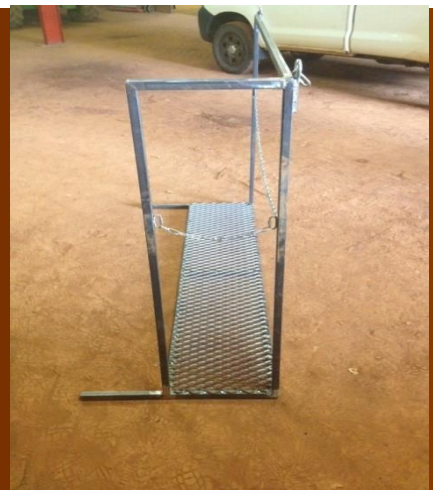
- Fabrication d'une passerelle amovible pour la maintenance
- Accès et travail en sécurité pour les opérateurs

- Mise en place rapide après la définition du modèle
- Achat des fers et réalisation en interne
- Coût: 1500€

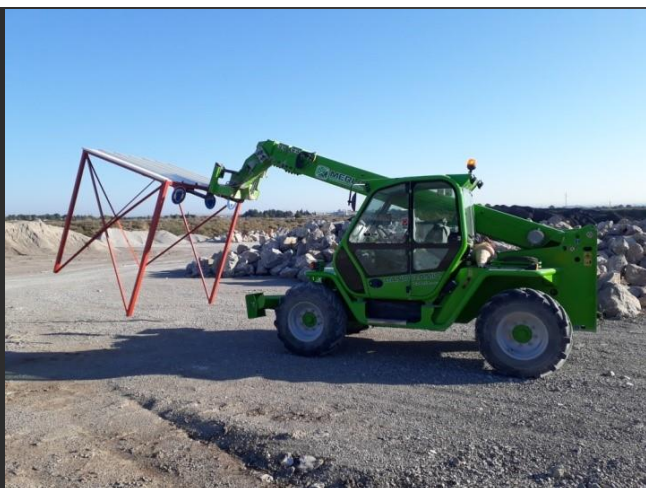
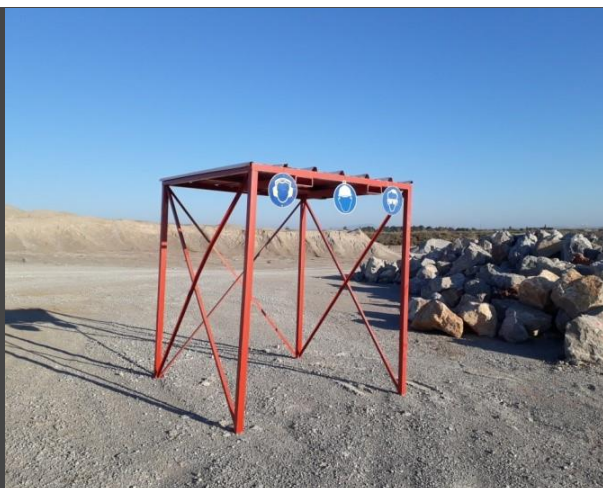
- Mise en place d'un abri léger et facilement transportable.
- Déplacement facile avec la chargeuse pour mettre à l'abri à proximité de la zone de chargement.
- Protection contre les intempéries pour les chauffeurs

- Mise en place assez rapide après la définition du type souhaité
- Coût: environ 500€ et mise en place en interne

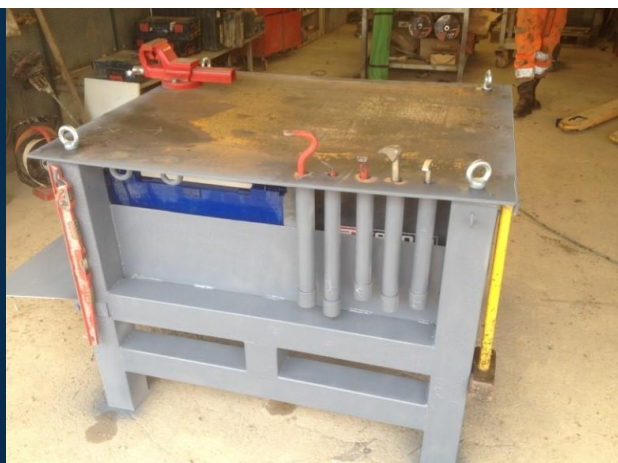
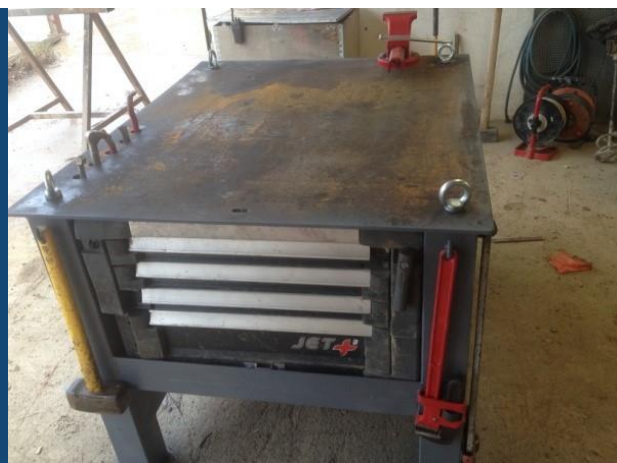
- Réalisation d'un établi d'atelier complet, déplaçable par chariot élévateur
- Mobilité des outils et consommables utilisés

- Coût: 2000€ réalisé en interne

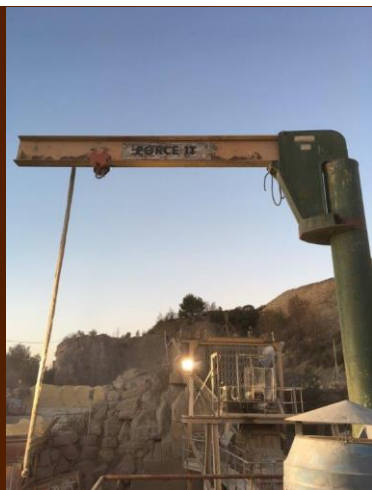
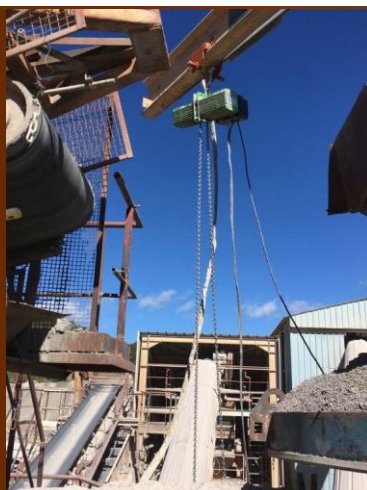
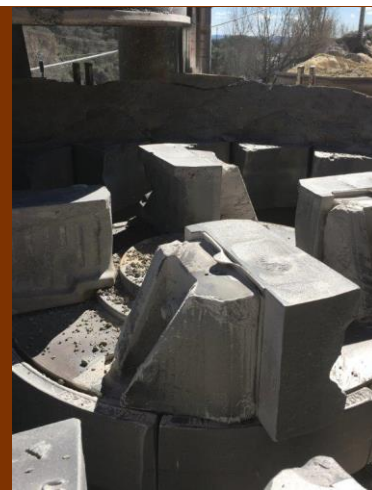
- Mise en place d'une potence avec un palan électrique
- Manutention des pièces depuis le sol sans effort et en sécurité
- Vérification préalable et semestrielle par un organisme agréé.

- Après le choix de la potence et la préparation du socle, mise en place en quelques semaines,
- Coût de l'ordre de 15000€

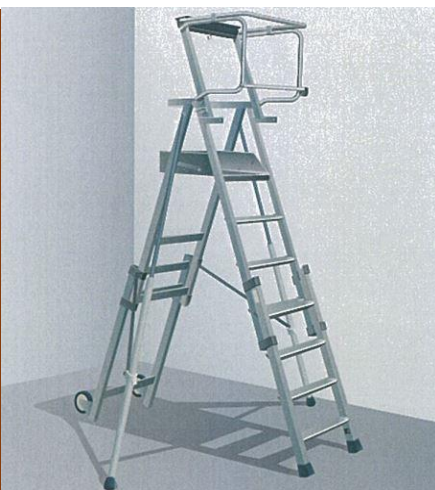
- Investissement dans plusieurs PIR (Plateforme Individuelle Roulante)
- PIR de différentes hauteurs pour s'adapter à l'environnement et à l'intervention

- Achat de PIR normalisées, légères, faciles à mettre en place
- Contrôlées tous les 6 mois
- PIR pleinement utilisées par le Personnel

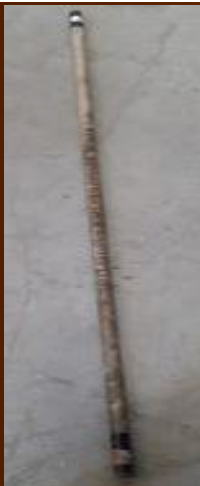
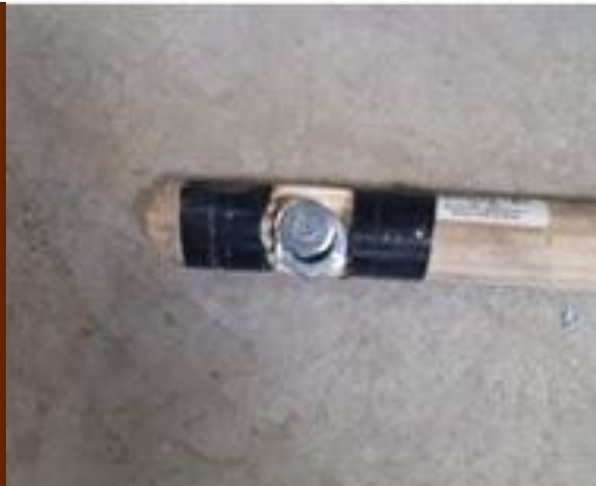
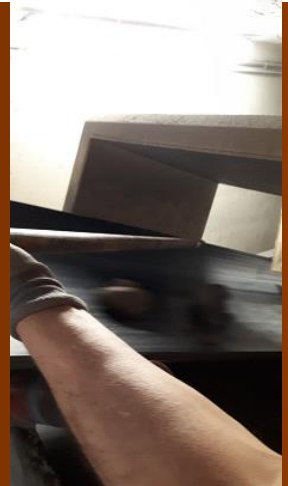
- Fabrication d'une canne en bois équipée de deux écrous:
 - d'un côté acceptable « passe »
 - de l'autre côté un écrou plus gros détectable « passe pas »
- Vérification et réglages nécessaires 2 à 3 fois par semaine

- Fabrication rapide et faible coût
- Adoption immédiate par le Personnel

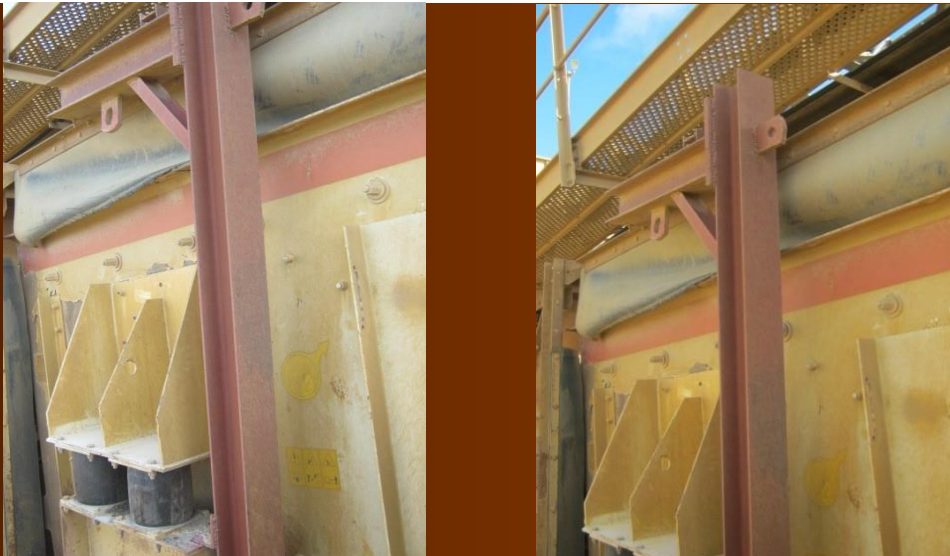
- Mise en place de 2 portiques à l'avant et à l'arrière du crible
- Utilisation d'un palan pour manutentionner le crible

- Après 7 ans, la mise en œuvre des portiques donne pleinement satisfaction au personnel
- Le coût: 1000€ d'acier, une journée de main d'œuvre et une épreuve du portique

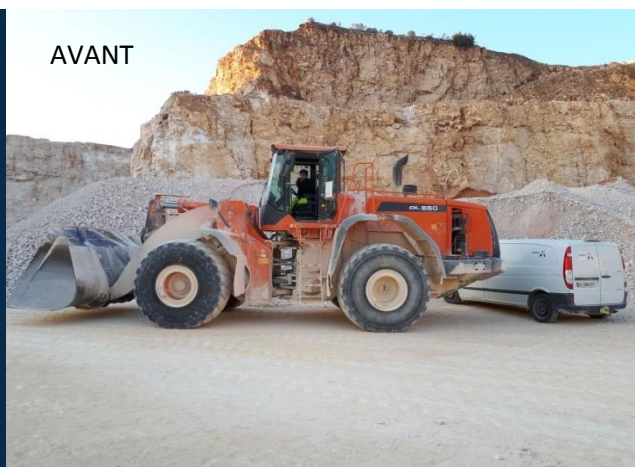
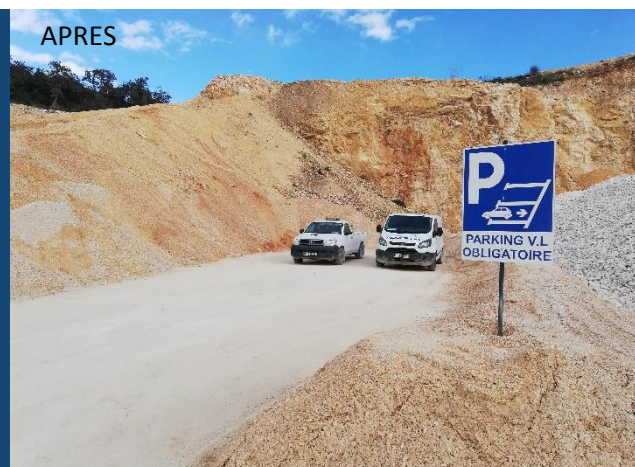
- Réflexion sur la mise en place de parkings protégés et identifiés (engins/VL)
- Les conducteurs stationnent leur véhicule à proximité de leurs engins respectifs

- Rapide et peu coûteuse: création des parkings à l'aide de merlons et panneaux
- Les parkings facilement déplaçables et recréés en fonction de l'évolution de la zone d'extraction

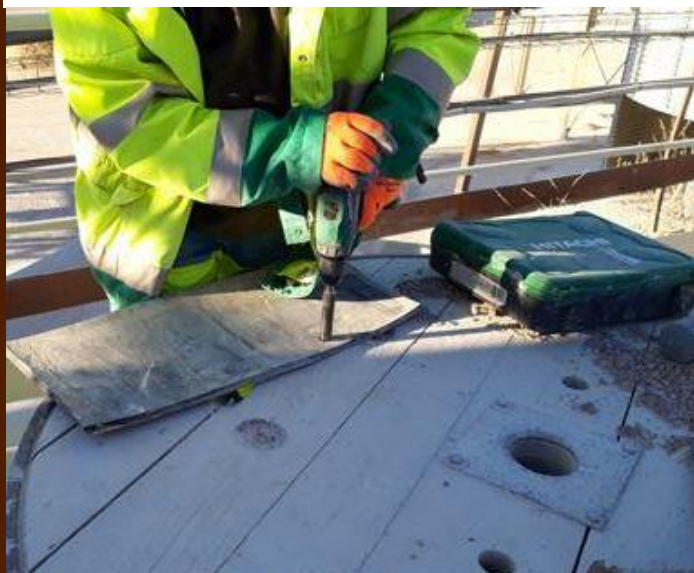
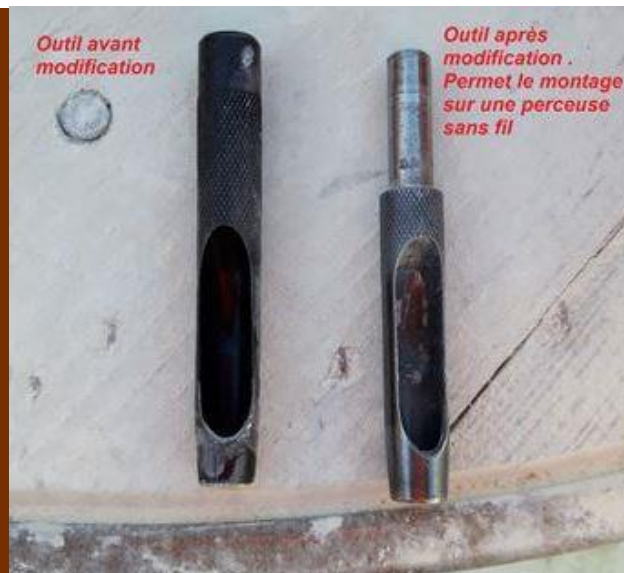
- Modification d'un emporte-pièce pour l'adapter sur une perceuse
- Réalisation en sécurité des opérations de perçage

- Après l'usinage de l'outil, mise en place rapide du système, adopté par tout le personnel.
- Peu coûteuse, de l'ordre de 200€.

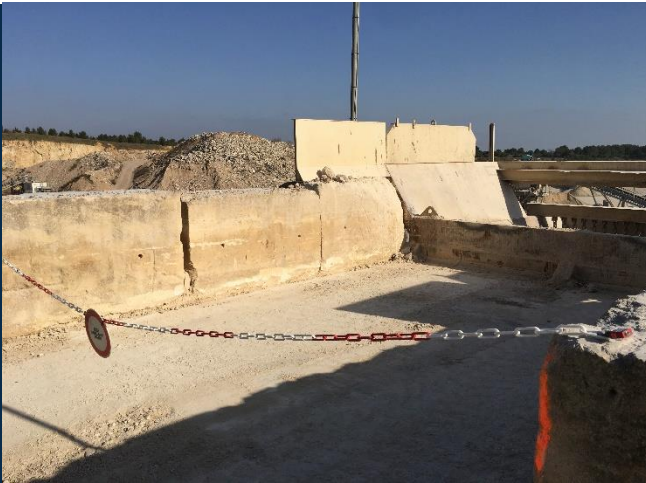
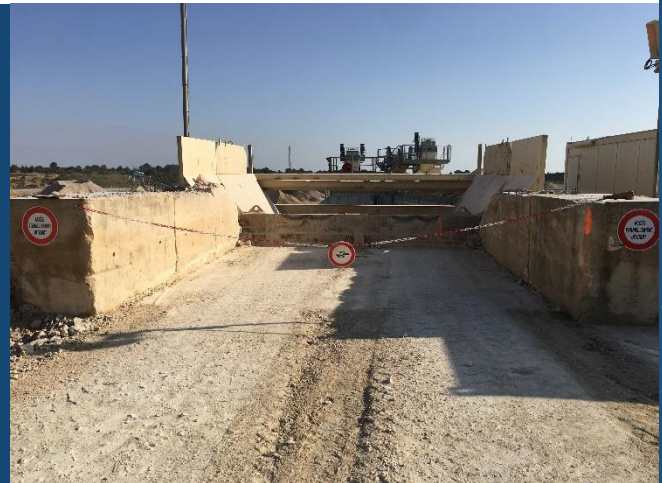
- Etablissement d'une consigne pour les conducteurs et opérateurs
- Mise en place d'une chaîne verrouillable pour chaque intervention en aval de la trémie

- Mise en place rapide des poteaux extérieurs, de la chaîne et du cadenas
- Coût: 500€ et mise en place en interne

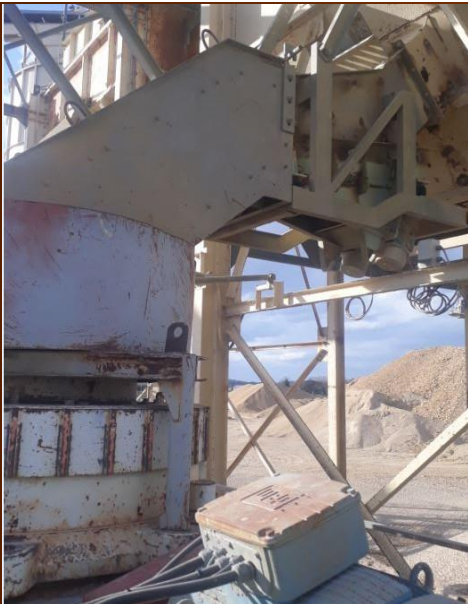
- Articuler la goulotte par la modification de sa fixation
- Coupler la goulotte à un treuil à câble actionnable depuis le sol

- Pour 2 broyeurs, mise en place en 2 jours
- Coût: 500€ par broyeur
