FICHES BONNES PRATIQUES

2019

Afin de vous accompagner dans votre **démarche Santé Sécurité** au sein de votre entreprise **l'UNICEM Sud Provence Alpes Côtes d'Azur & Corse** et **PREVENCEM** ont mis en place cet outil qui regroupe les fiches bonnes pratiques élaborées durant les matinales UNICEM 2019.

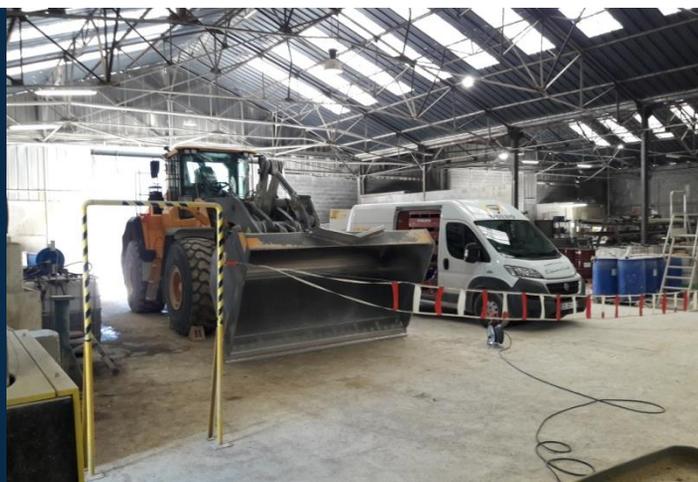
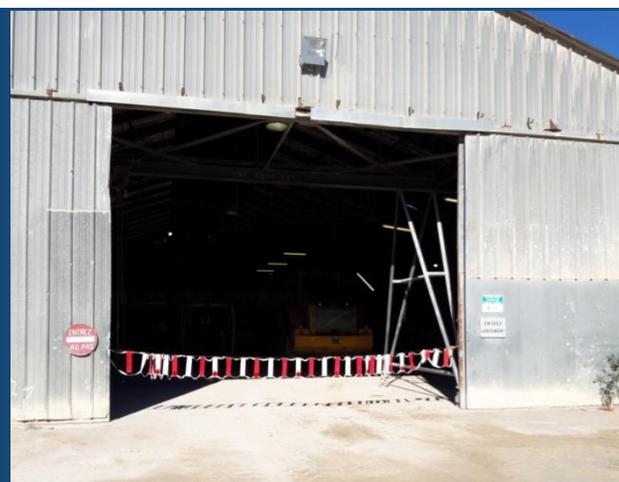
- Etablissement d'une consigne pour les conducteurs et les opérateurs
- Mise en place d'une barrière extensible sur enrouleur

- Construction d'un portique pour le passage des mécaniciens
- Coût: 1 000 € - Mise en place en interne après l'achat de la barrière
- Installée depuis 18 mois

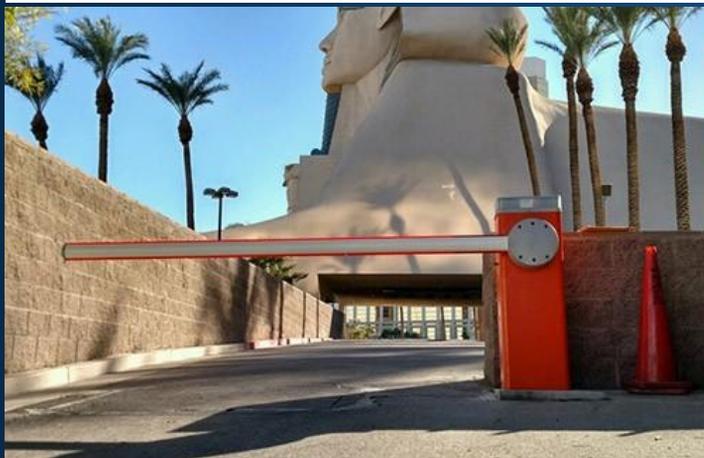
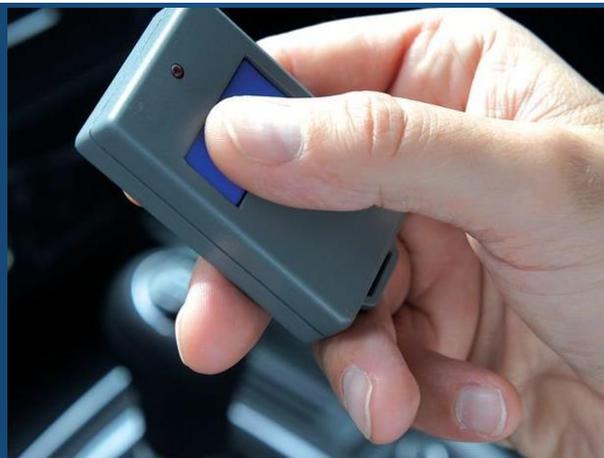
- Mise en place d'une barrière « solaire » évitant l'accès à toutes personnes étrangères au site.
- Le personnel ou les conducteurs autorisés possèdent une télécommande

- Le plan de circulation a été complété pour informer le personnel
- Mise en place rapide, depuis janvier 2019 : cout moyen 1 500 €

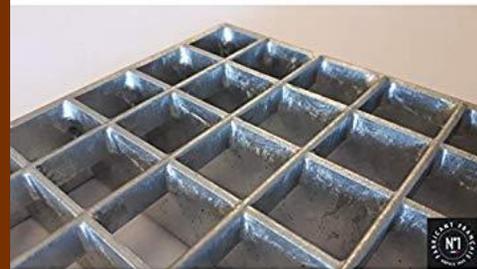
- Aménagement de l'accès à l'intérieur du concasseur à l'aide d'échelles latérales amovibles
- Fabrication d'une plateforme de travail verrouillable sur les échelles

- Dispositif mis en place depuis 4 ans
- Réalisé en interne
- Le coût: 3 000 € pour la fourniture et MO

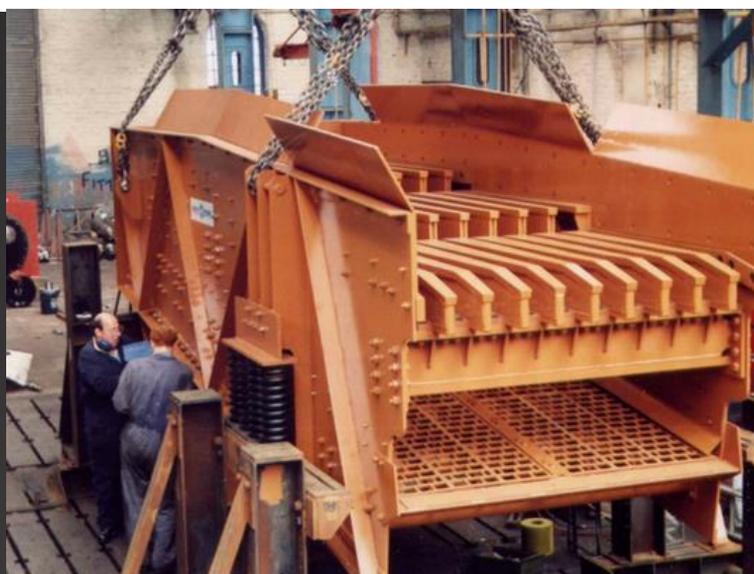
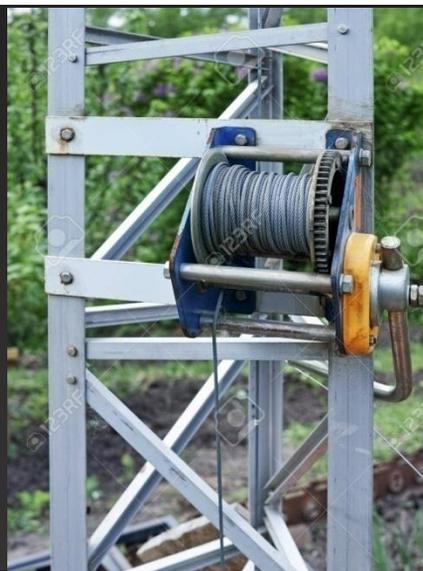
- Modification des fixations de la tôle de fermeture (montage sur charnières)
- Installation d'un treuil manuel pour l'opération

- Fabrication et mise en place en interne
- Coût: 1 000€ (achats + MO)
- Mise en place depuis 3 ans

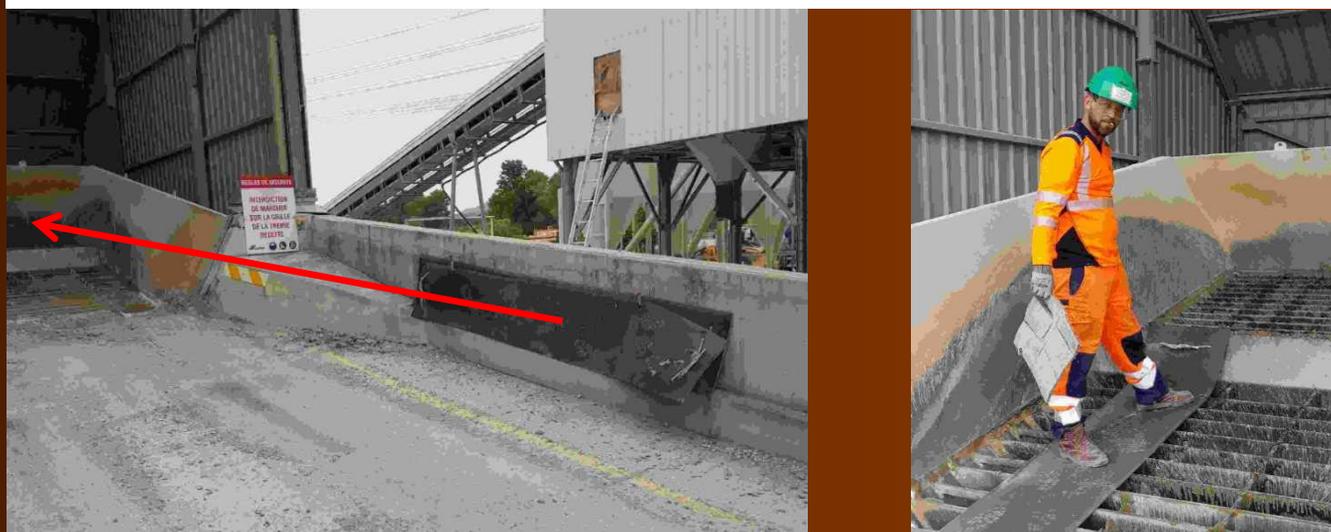
- Utilisation de bandes transporteuses comme passerelle (2 ou 3)
- Bandes de largeur 650 à 800 déroulées sur la grille # 150 mm

- Récupération de bandes usagées et aménagées à cet effet
- Réalisation en interne, cout faible
- Adoptée depuis par l'ensemble des centrales du groupe

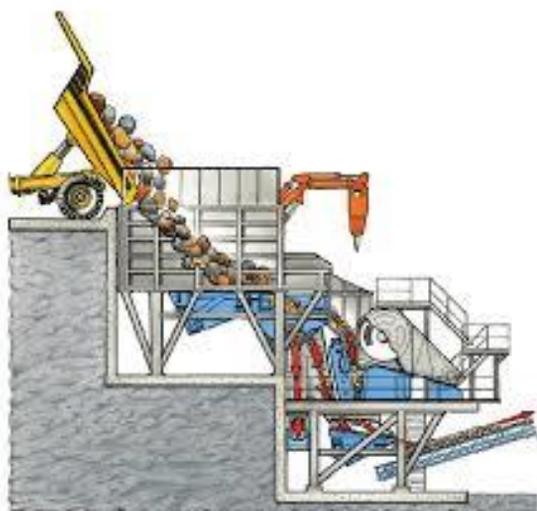
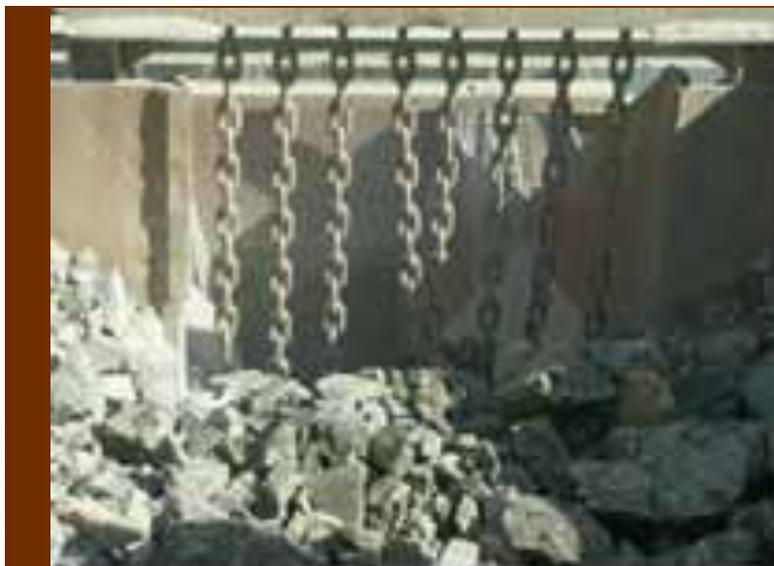
- Fabrication d'un bouclier de protection amovible et adaptable en bout de trémie
- Utilisation du palan monorail pour manutentionner le bouclier

- Pendant l'opération, sécurité renforcée par la présence du BRH en appui
- Coût: 1 500 € de fourniture et MO

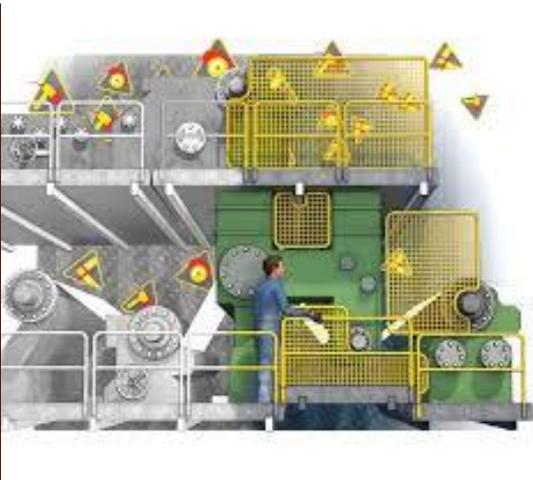
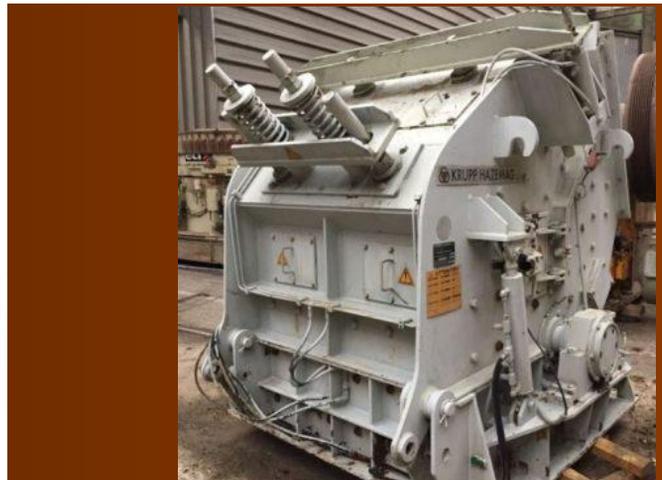
- Fabrication d'une passerelle amovible à positionner latéralement au broyeur
- Après l'intervention, cette passerelle se rabat sur la plateforme d'accès au broyeur

- Réalisée en interne depuis 3 ans
- Coût: 4 000 € - Fourniture et MO

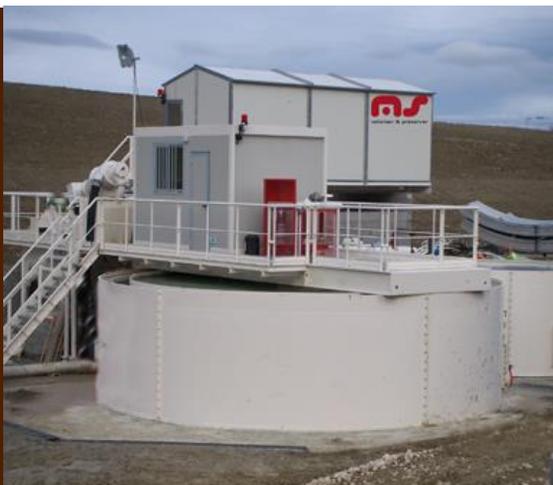
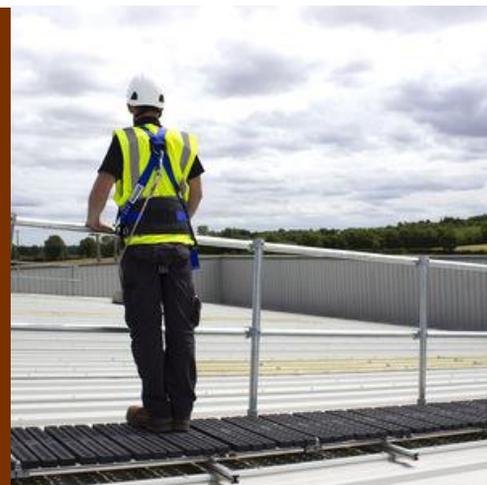
- Mise en place de passerelles sécurisées, autour des appareils, assurant ainsi le déplacement sur l'unité de traitement
- Un passage sécurisé au sol a pu être aménagé, hors circulation des engins

- Modification réalisée sur une période de 4 mois en interne
- Coût: 8 000€, fourniture et intervention des chaudronniers

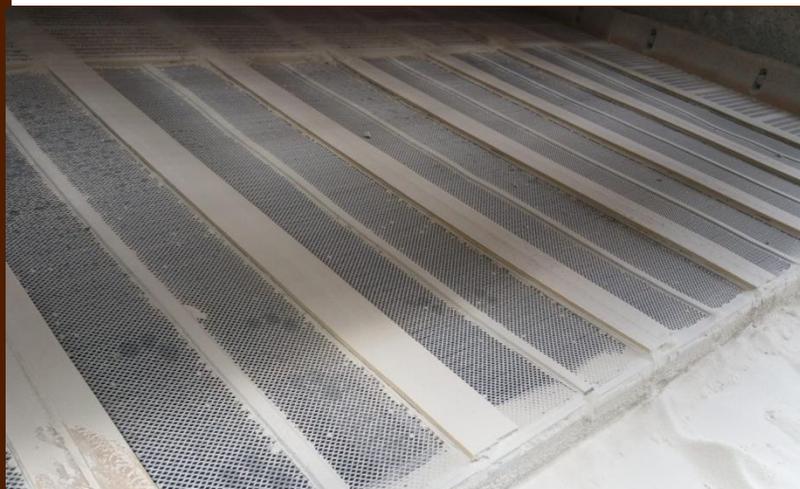
- Mise en place d'un tube à l'arrière du crible
- Fixation sur ce tube de chaînes moyennes par un anneau métallique plus gros
- Cela permet de laisser l'équipement en permanence

- Fabrication rapide et faible coût
- Peut être installé rapidement sur d'autres cribles ou sites

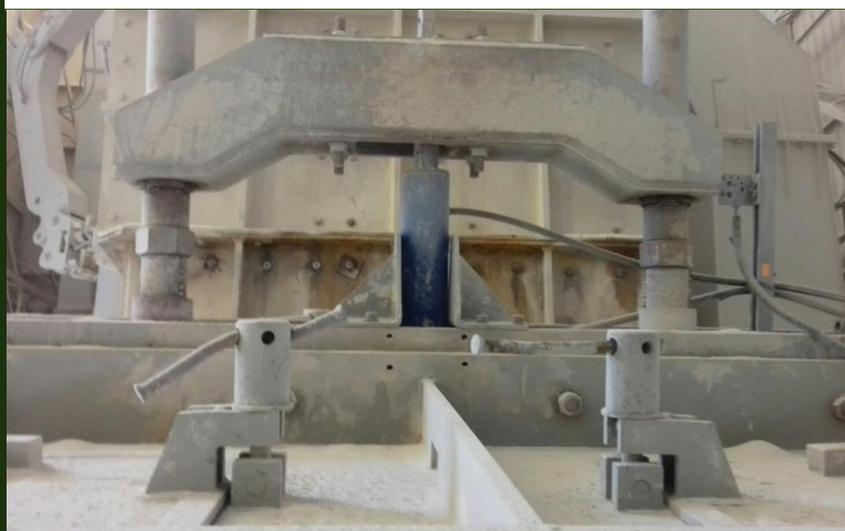
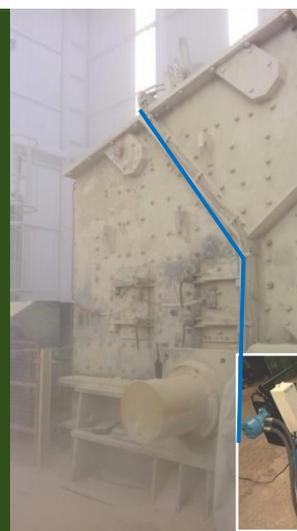
- Mise en place d'un vérin hydraulique 20 t entre le bâti et la poutre de l'écran de choc
- Raccordement à une centrale hydraulique et commande à distance

- Schéma d'installation en interne et réalisation pour un sous traitant
- Coût: 11 500 € - installée depuis 2011

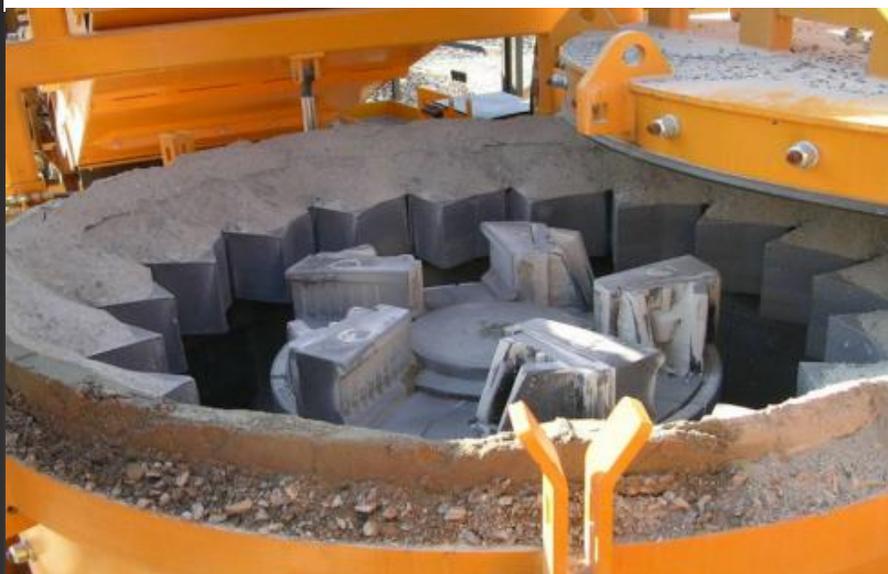
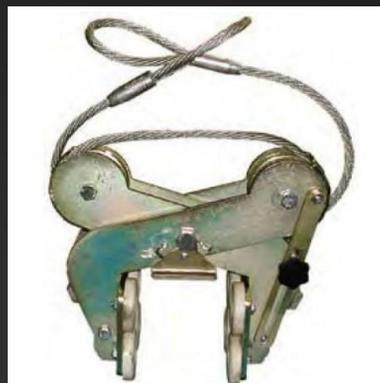
- Fabrication d'une « pince » pour la manutention des pièces
- Utilisation des chaînes du pont roulant pour le levage

- Fabrication et mise en place en interne
- Coût: 500€ (achats + MO)
- Mise en place depuis 1 an

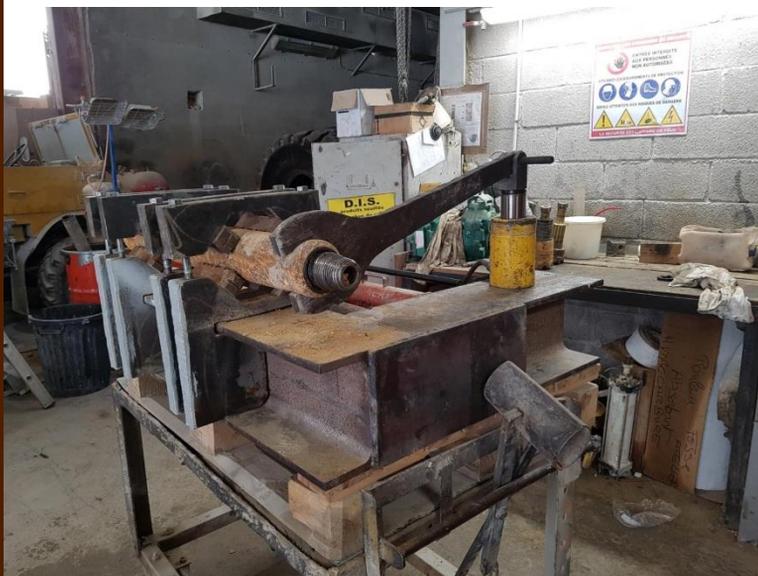
- Réalisation d'un outil de démontage complet, permettant le blocage et le desserrage par vérin.

- Installation dans l'atelier sur un établi – la pompe hydraulique est utilisée dans d'autres interventions
- Réalisé en interne, achat des fournitures et MO, cout : 1 500 €
