RENCONTRE REGIONALE DE PREVENTION ET DE SECURITE

**VENDREDI 9 FEVRIER 2018
À MAGNANT (10)**

II. CONVOYEURS A BANDE

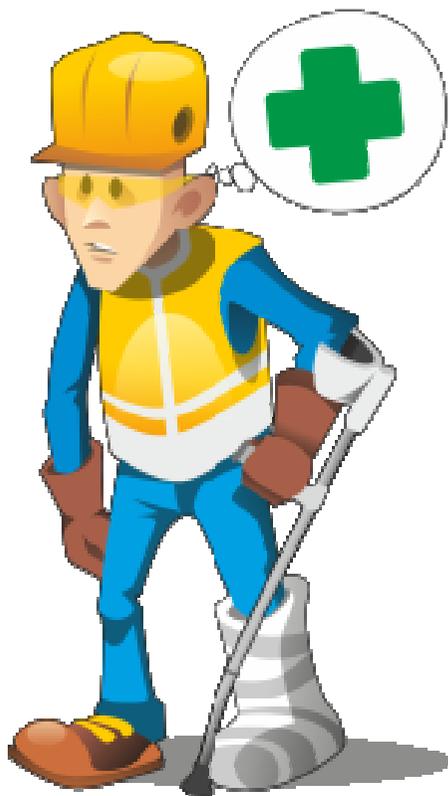
Accident : Pied arraché par les pales du malaxeur (Janvier 2017)

Le responsable du site détecte un problème électrique sur le malaxeur. Il est au poste de commande pour repérer plus précisément la panne et faire des tests. Comme il est loin de l'équipement et sans visibilité, il place Monsieur X au niveau du malaxeur pour s'assurer que personne ne vienne dans la zone. Pour une raison indéterminée, Monsieur Y monte voir M. X dans la zone du malaxeur. M. X lui demande de ne pas rester dans le secteur. Et pourtant, il reste discuter en s'asseyant sur le malaxeur, un pied à l'intérieur de la machine. Le responsable du site, ne sachant et ne voyant pas la scène depuis le poste de commande, relance la machine. Le pied de M. Y est alors arraché instantanément par les pales du malaxeur.

**Absence de serrure à transfert de clé ou contacteur
sur la porte couplée avec le sectionneur de
puissance du malaxeur**

Absence de klaxon au démarrage

Améliorer la communication (Talkie walkie ...)

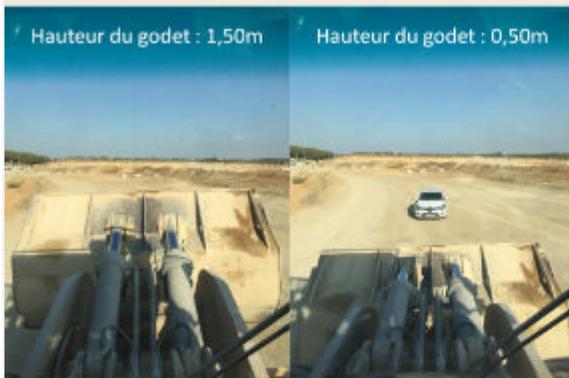
“ Lorsque le godet est levé à 1,50m du sol, un angle mort de 20m est créé au-devant de l’engin ”

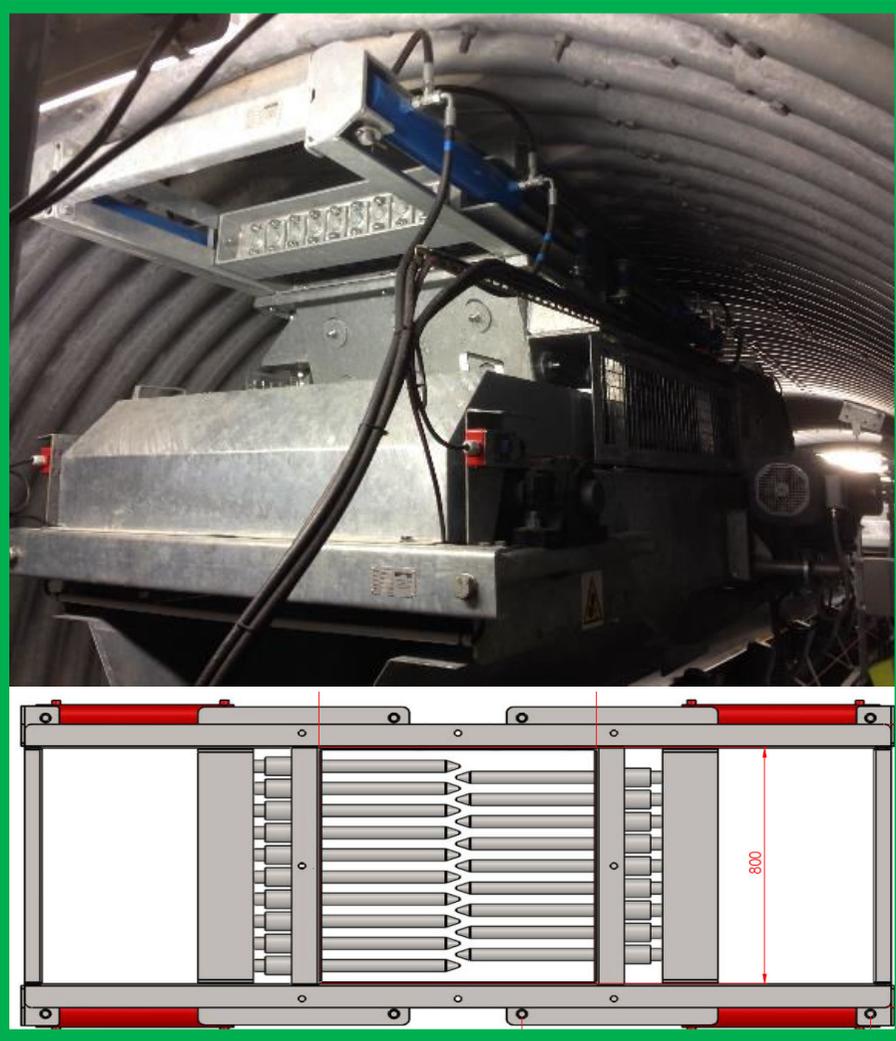
Accident : Ensevelissement mortel (Novembre 2017)

Intervention seul et par
dessous

Sans préparation

Sensibilisation du
personnel ?

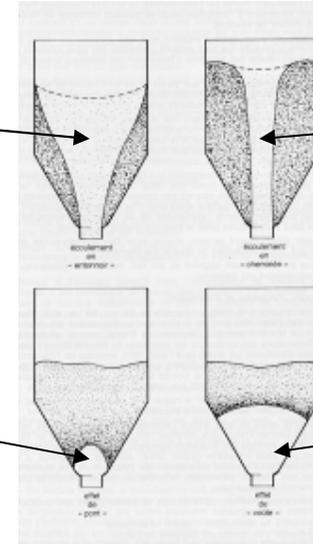
Problème d'écoulement
des matériaux :

ENTONN
OIR

PONT

CHEMIN
ÉE

VOUT
E

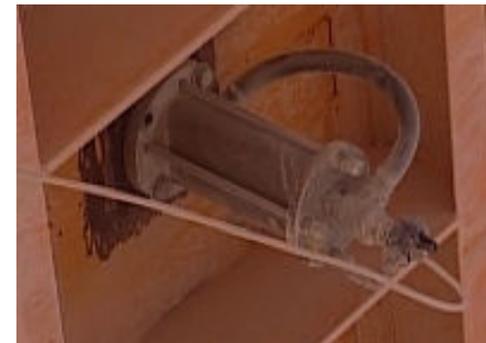
- **Systemes de décolmatage :**
par air, par vibration
ou par percussion
- **Produits anticolmatants**
(polyuréthane par exemple).

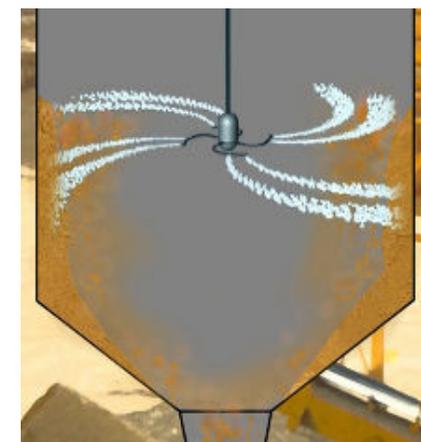
Purge complète du silo à partir de l'extérieur avant d'envisager d'y pénétrer :

- Lance à eau par le dessus (derrière un garde-corps)
- En utilisant un « ringard » (longue tige métallique) à partir d'une passerelle située au dessus (derrière un garde-corps)
- Utilisation d'un bras articulé avec système rotatif : Le bras est descendu à l'intérieur du silo, par le haut, et le système rotatif au bout du bras permet de gratter ou de pulvériser de l'eau.

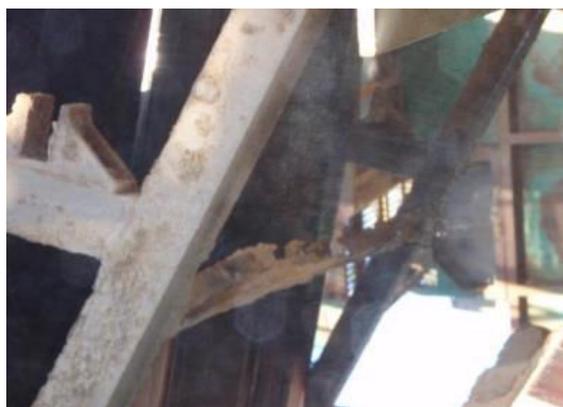
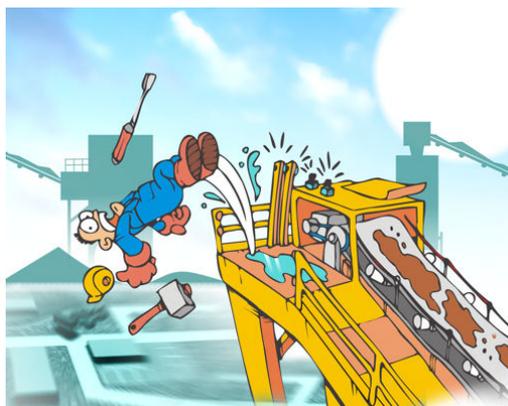
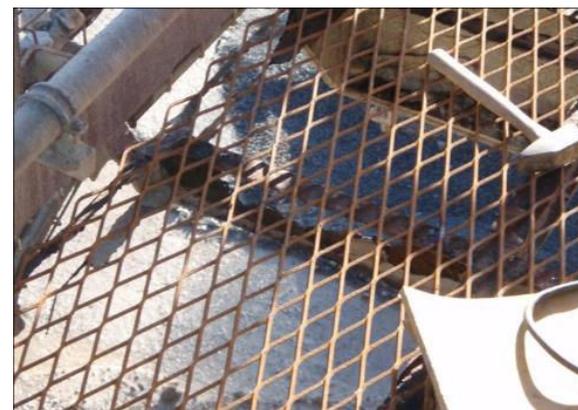
Chute de hauteur, passerelle endommagée ou absence de protections collectives

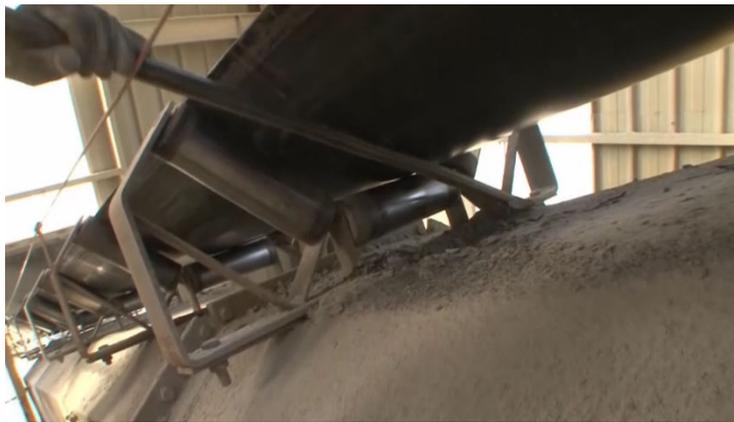
- **Troubles Musculo Squelettiques / manutention**, utilisation de la barre à mine lors du changement d'un rouleau ou encore d'un tambour.

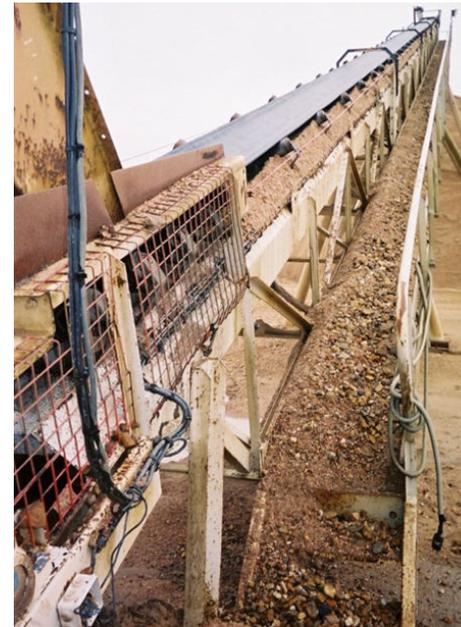
- **Chute de plain pied**, passerelle encombrée ...

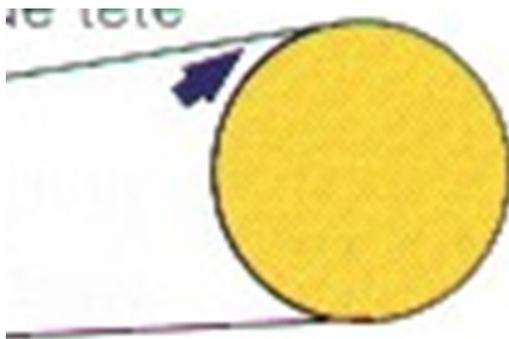
Qu'est ce qu'un angle rentrant ?

Définition : 2 éléments mobiles se dirigeant dans le même sens

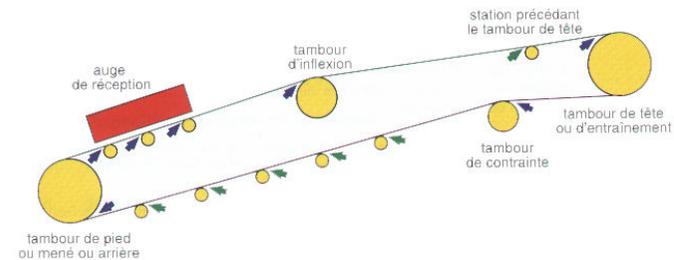
2.1. Transporteur à bande

- zones d'entraînement et projection
- zones d'entraînement et écrasement

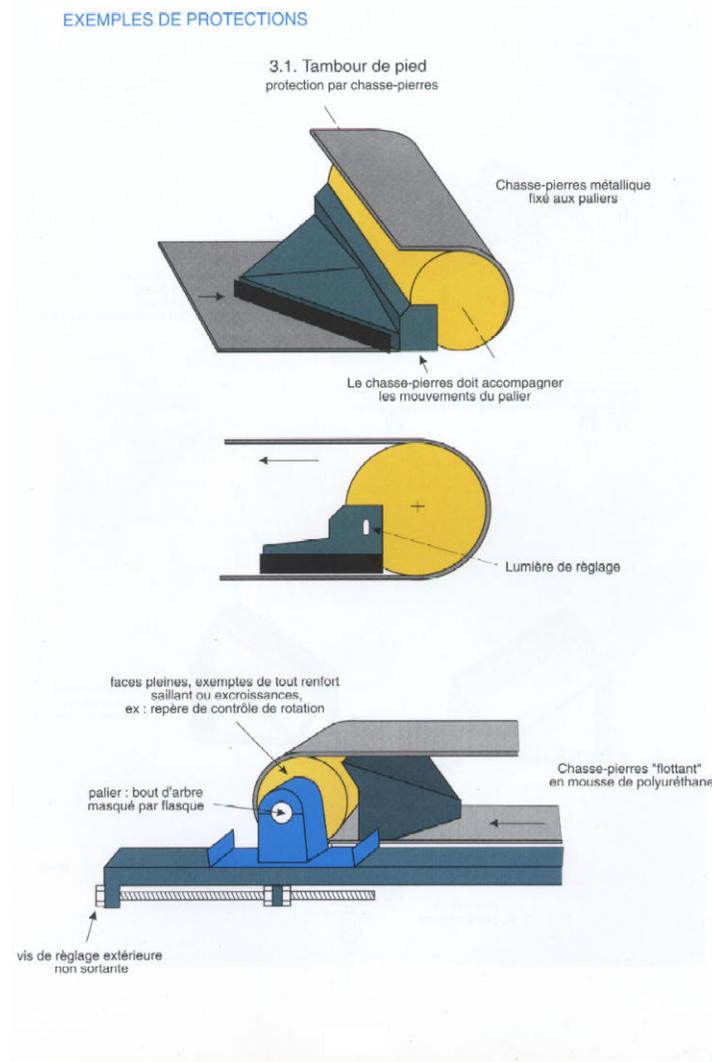
- **Protection rapprochée tambour de pied : chasse pierre**

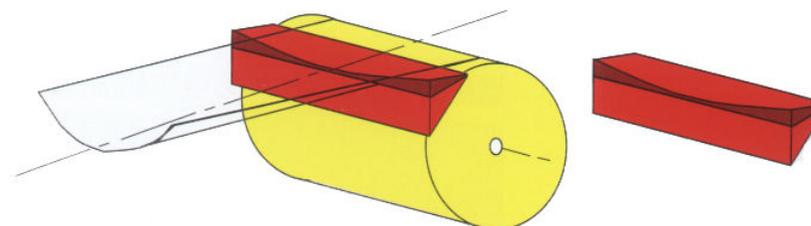
protection de l'angle rentrant par :

- coin de bois
- auge métallique remplie de mortier
- caisson métallique formé

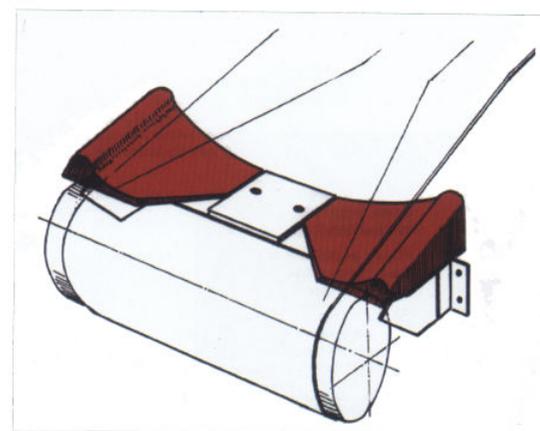
- blocs de mousse rigide auto-ajustables

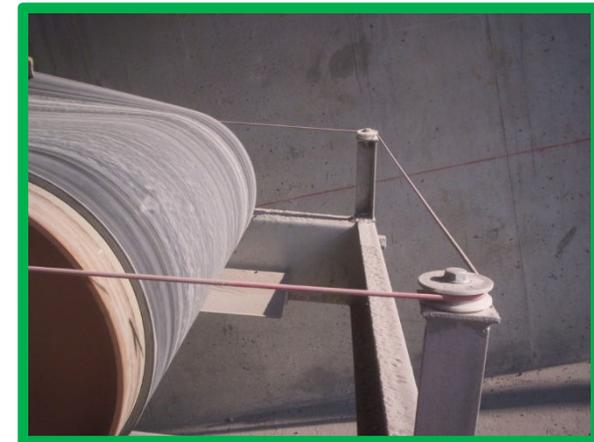
Si le câble d'arrêt d'urgence est fixé sur le capot de protection, le démontage du capot le rendra inefficace

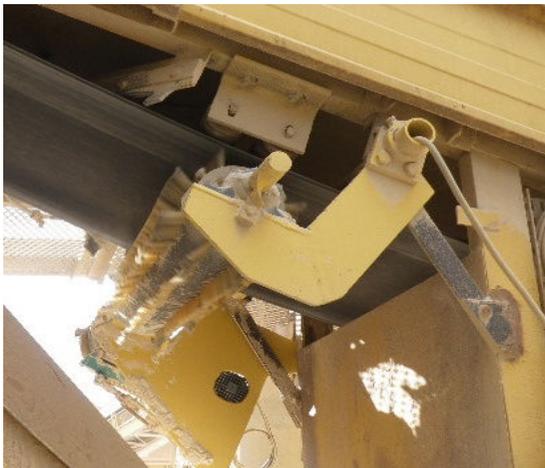
Brosse à bande

Une brosse efficace pour les bandes à profils transportant des matériaux secs et fins. La bande reste propre et les pertes sont réduites au minimum. Les frais de maintenance et de nettoyage s'en trouvent réduits. La brosse est mue par un moteur à tambour entièrement enfermé

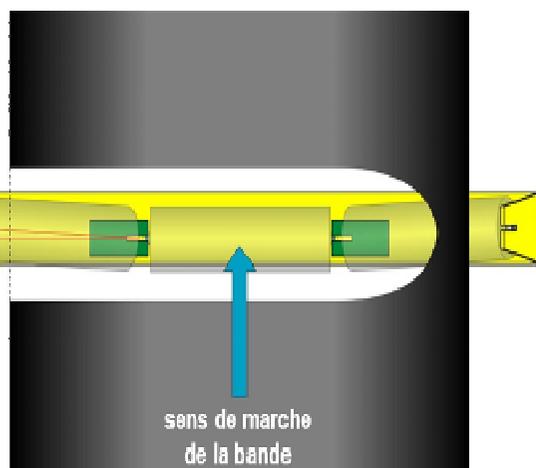
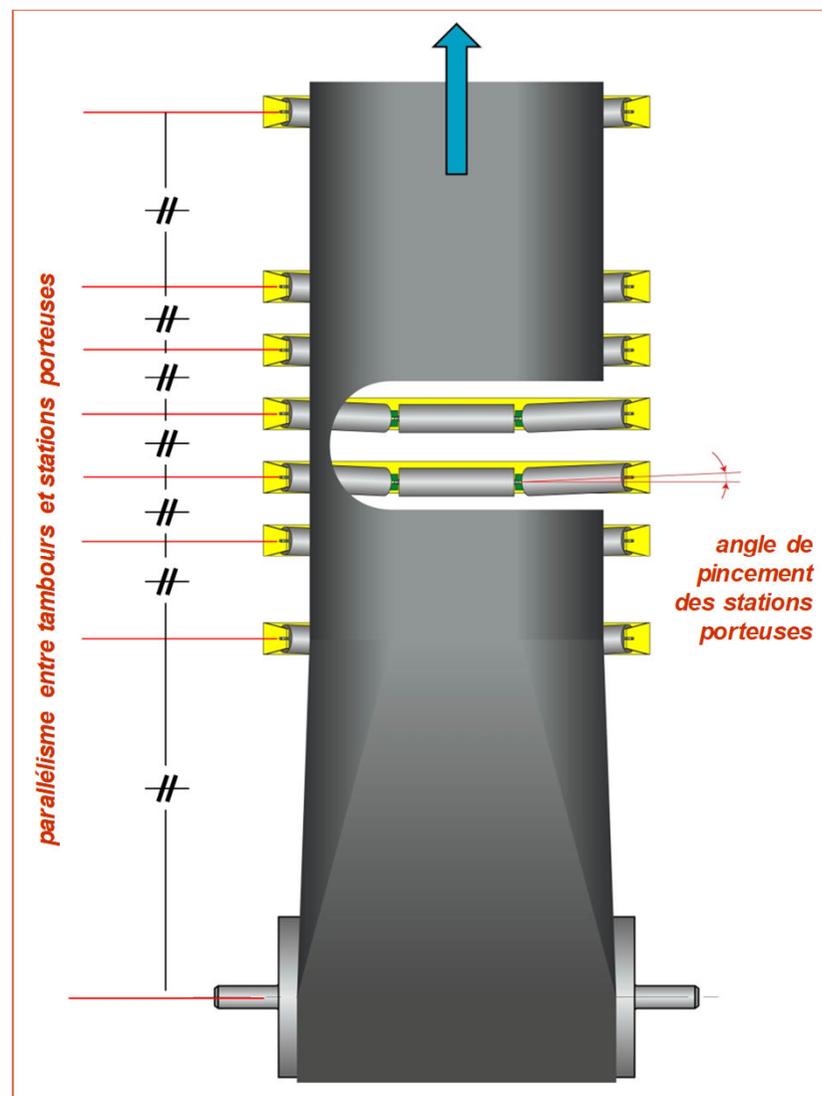
$\alpha = 1 \text{ à } 2^\circ$
en projection horizontale

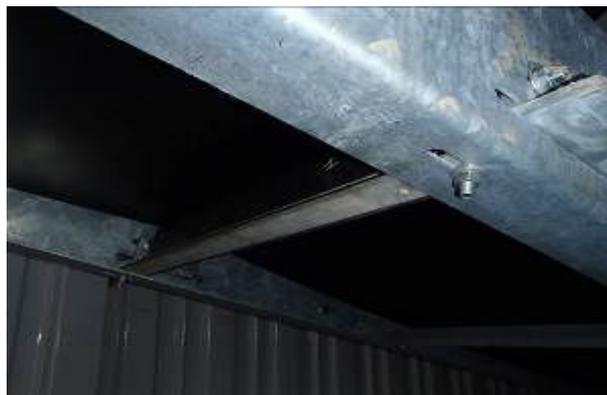
- ✓ Mettre en place des zones de réglage déportées de l'angle rentrant.

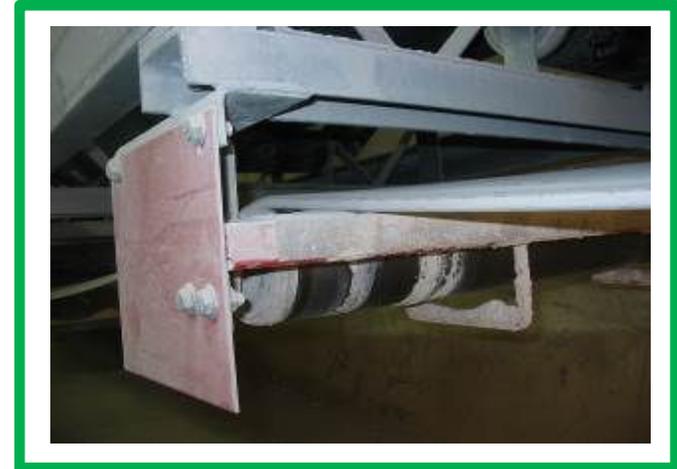
✓ Privilégier la mise en place de Protections rapprochées facilitant les interventions.

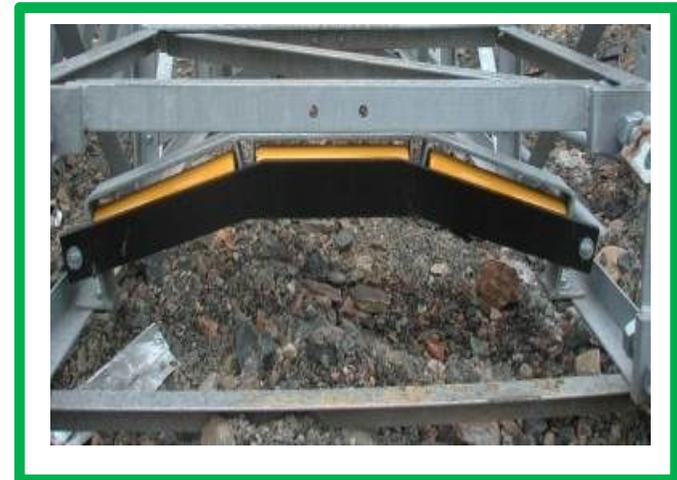
✓ Mettre en place des stations sous auges inversées.

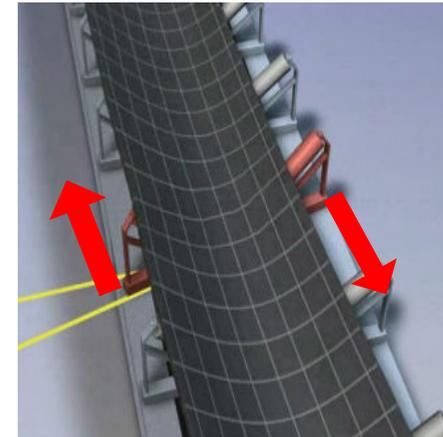
Dérive du brin supérieur : Régler les stations porteuses

- Commencez à intervenir sur la première station où l'on constate de la dérive, à vide dans premier temps (une station sur deux), puis en charge sur les autres stations, jusqu'au recentrage de la bande sur le tambour de tête.

- Ne frappez pas directement sur les rouleaux mais sur leurs supports (de préférence angle sortant), après les avoir desserrés.

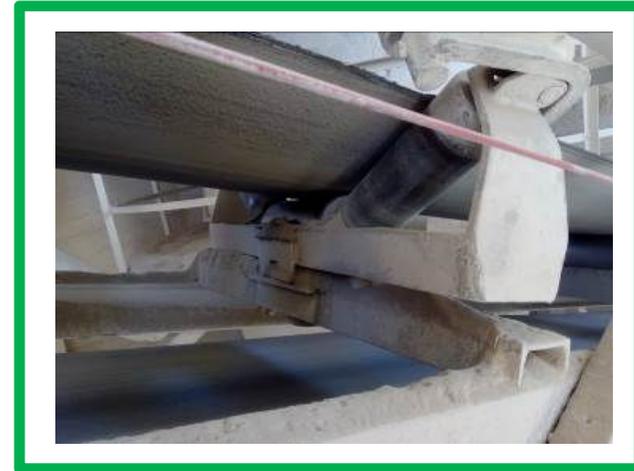
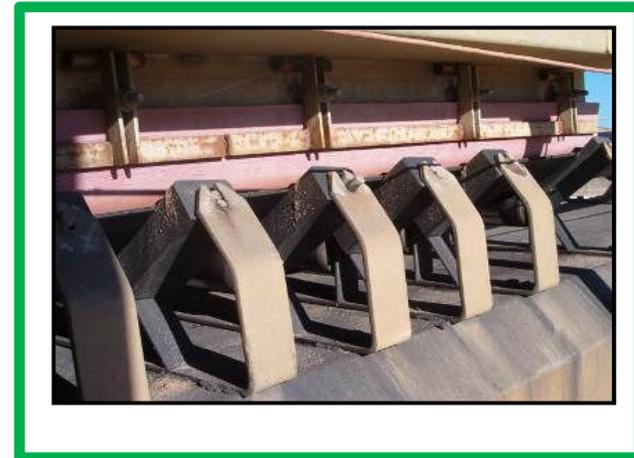
- ✓ Mettre en place des stations porteuses auto centreuses.
- ✓ Favoriser les patins de glissement, facilitant les interventions. De plus, les frottements sont plus importants donc les forces de contraintes augmentent, le centrage en est donc facilité.

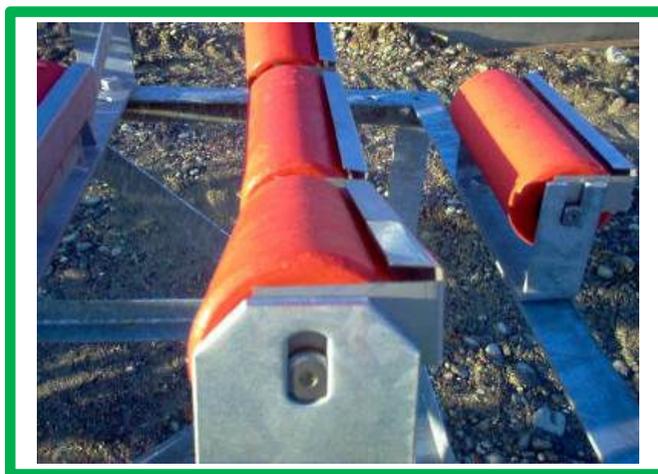
- ✓ Privilégier les protections rapprochées, facilitant les interventions.

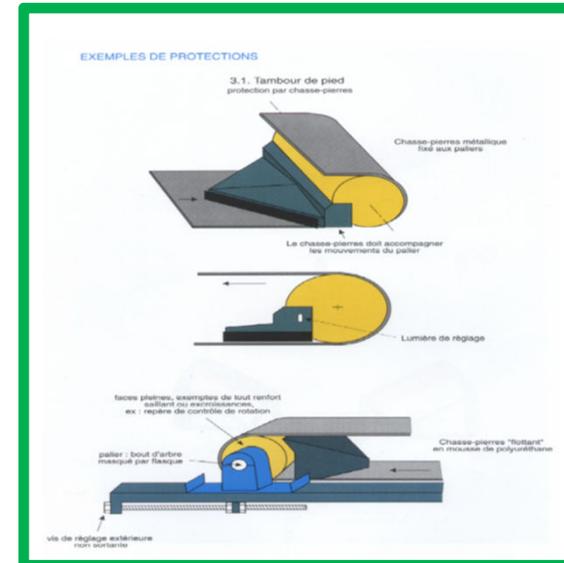
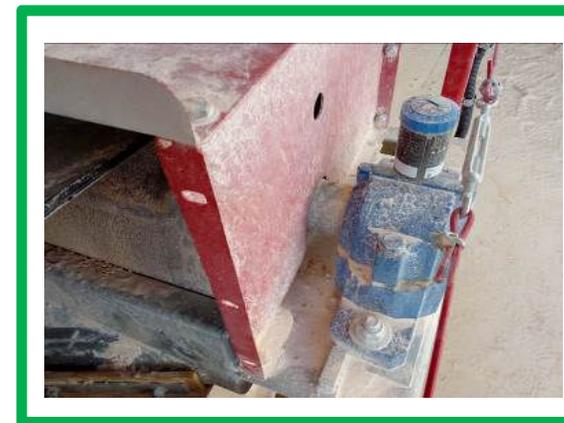
- ✓ Prévoir la mise en place de protections rapprochées type « chasse pierre ».
- ✓ Rendre les paliers accessibles.

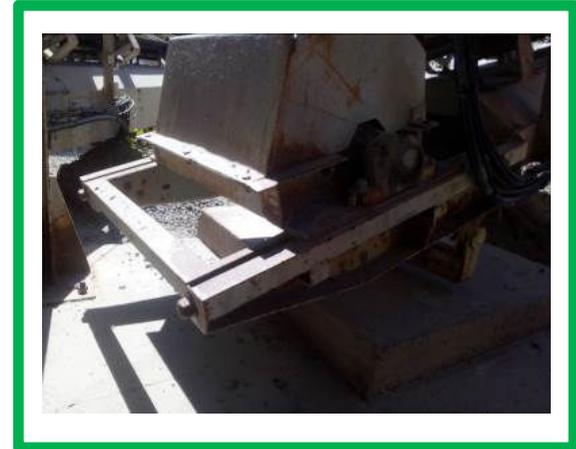
✓ Rendre les vis de tension accessibles

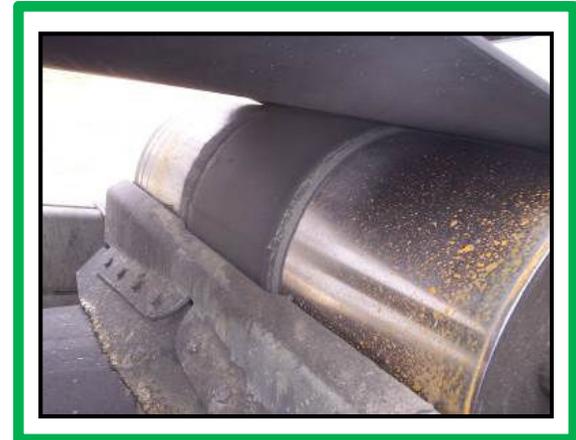
✓ Mettre en place un tambour bombé ou ajouter une épaisseur sur ce dernier afin de réduire le déport de bande.

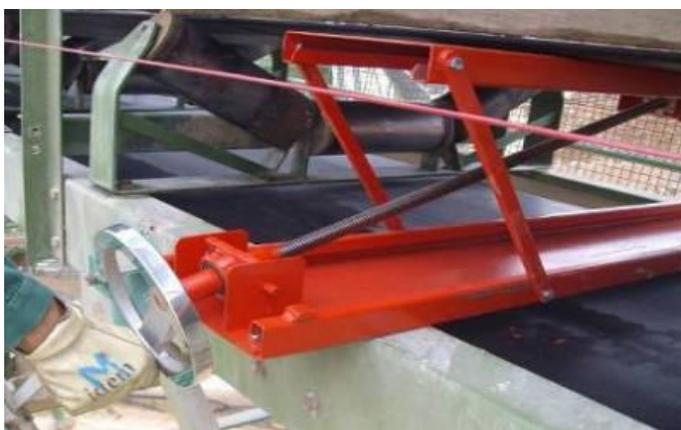
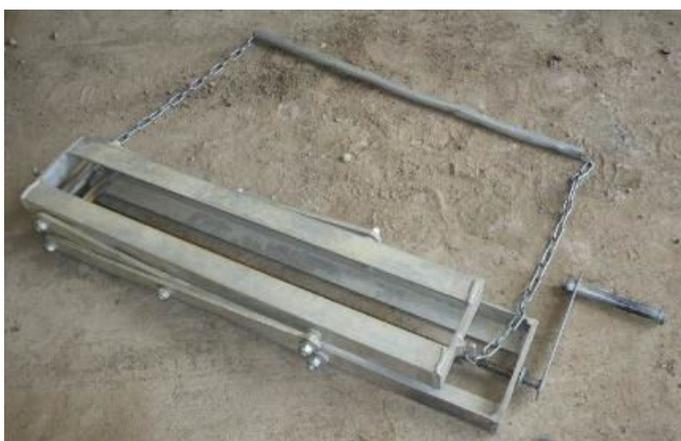
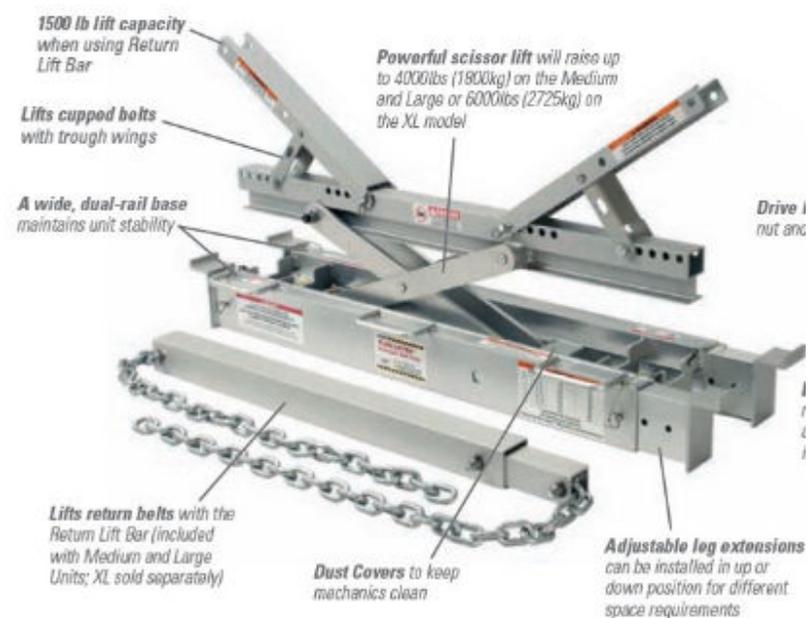
- **Lève bande** pour remplacer la barre à mine lors du remplacement des rouleaux

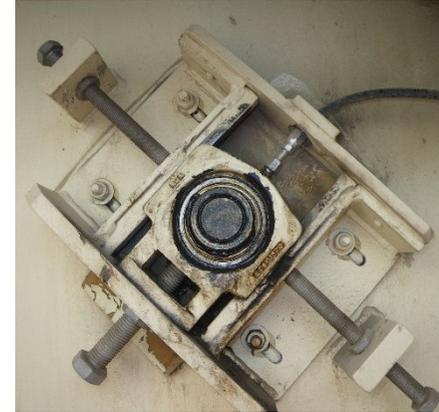
- **Graissage déporté** à l'extérieur des protections et à hauteur d'homme

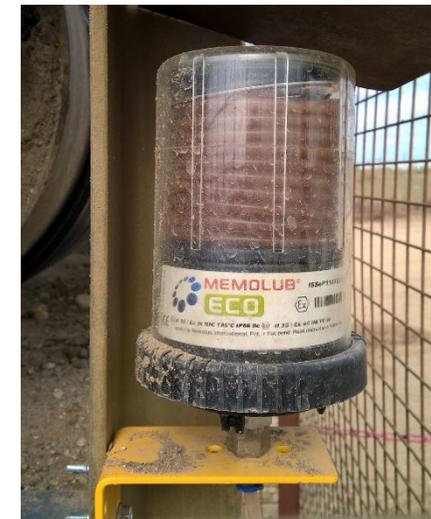
- **Graissage automatique** ou centrale de graissage

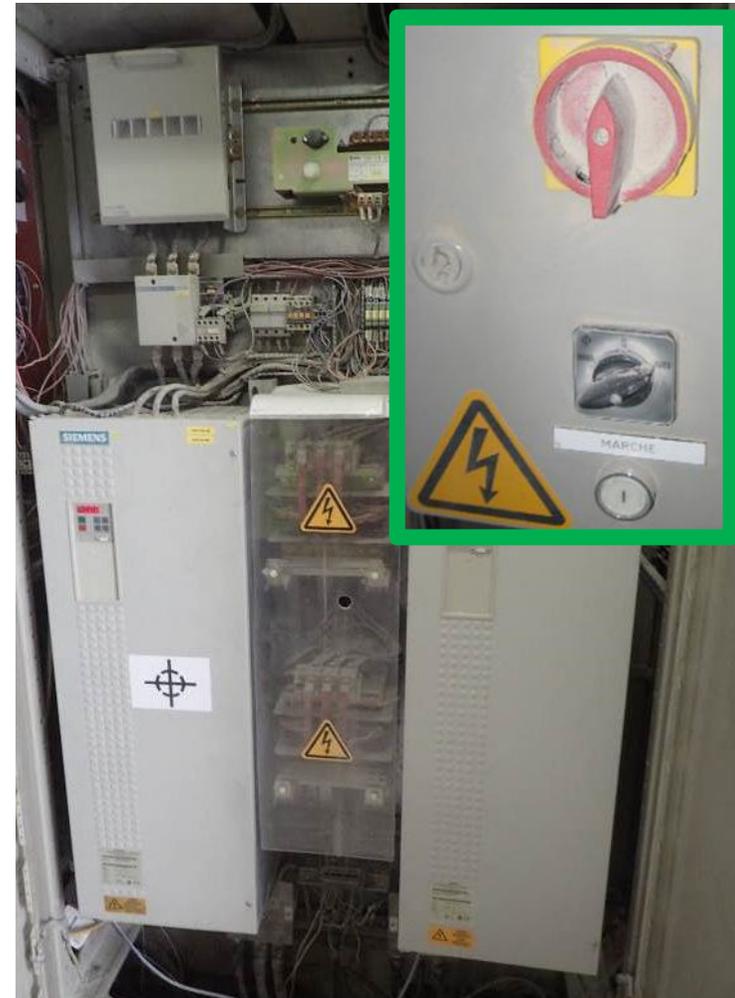
Sécurisation remplacement bande :

Les deux variateurs sont programmés pour passer en vitesse lente lors de l'utilisation de la marche «maintenance» en local. Le boîtier électrique est équipé d'un sélecteur pour prendre la main en local.

Grâce à ces équipements, on peut utiliser le tambour d'entraînement pour passer lentement la nouvelle bande qui est accrochée à l'ancienne bande.

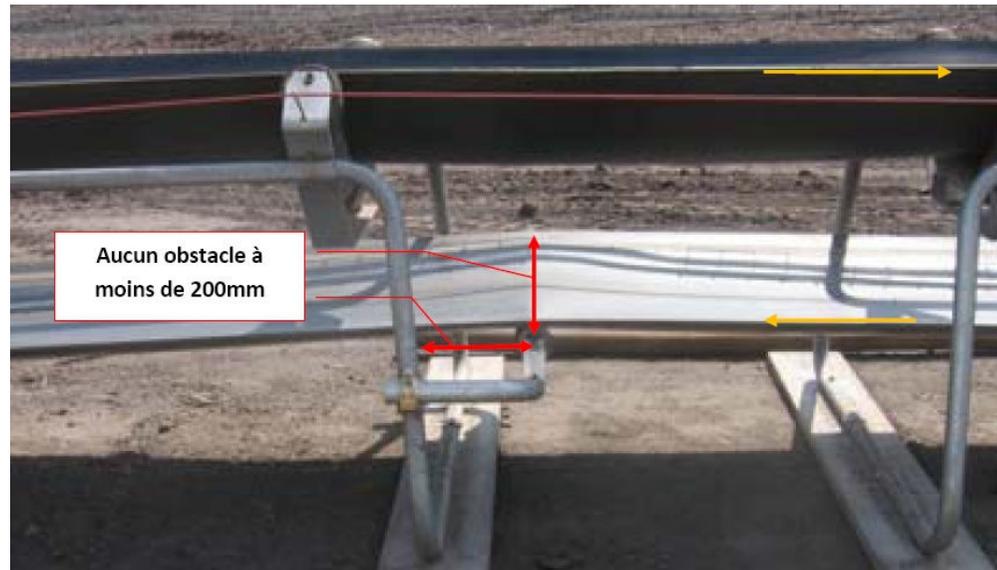
➤ Rouleau déporté

- Le rouleau doit être placé en amont du support
- Les rouleaux soumis à contrainte particulière doivent être protégés
